**SANAARTORTITSIVIIT**  
Grønlands Byggevæsen

**Behovsanalyse for Renovering - 1990**

Eksempler på skader

15. Sept. 1990

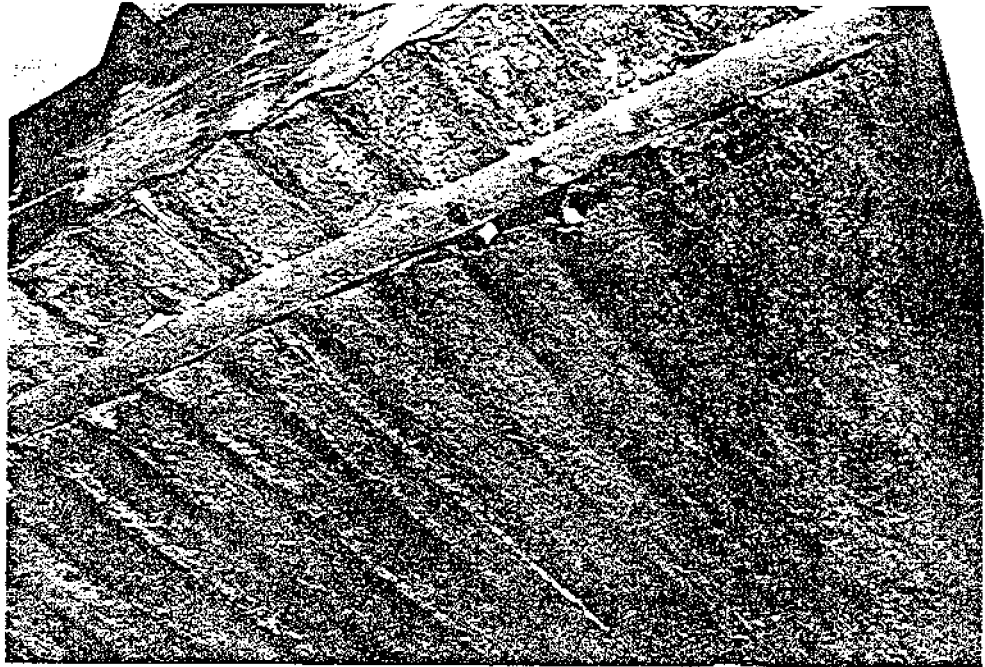
A-1

Aneersuarterfiit ataatungaat. Pladet savimerngit ikuallattoorsinnaanermut illersuutissat ajorsivissimapput, qularnanngitsumik naammanngitsumik aserfallattaalineqartarsimagamik qaavilu tarajorneqartarsimammata. Taama innarlarsimanagerit illuliani gruppe 2-ni takussaanagerusarput. Ikuallattoqarnerani pladet taakku isumannaarisussaapput inuit inini gullerni tulliiniittut annaanneqarsinnaanerint. Matuma asiungaatsiarsimanageratut isumannartoq annerungaat-sialissaaq.

Underside af altangange. Stålpladerne, der skal sikre mod brandspredning, er stærkt gennemtærede, sandsynligvis på grund af manglende vedligeholdelse og saltning på ovenliggende dæk. Denne type skader findes især i bygningsgruppe 2. Ved brand i stueetagen skal pladen sikre, at personer på 1. sal kan reddes via altangangen. Denne sikkerhed er alvorligt nedsat på grund af tæringene.

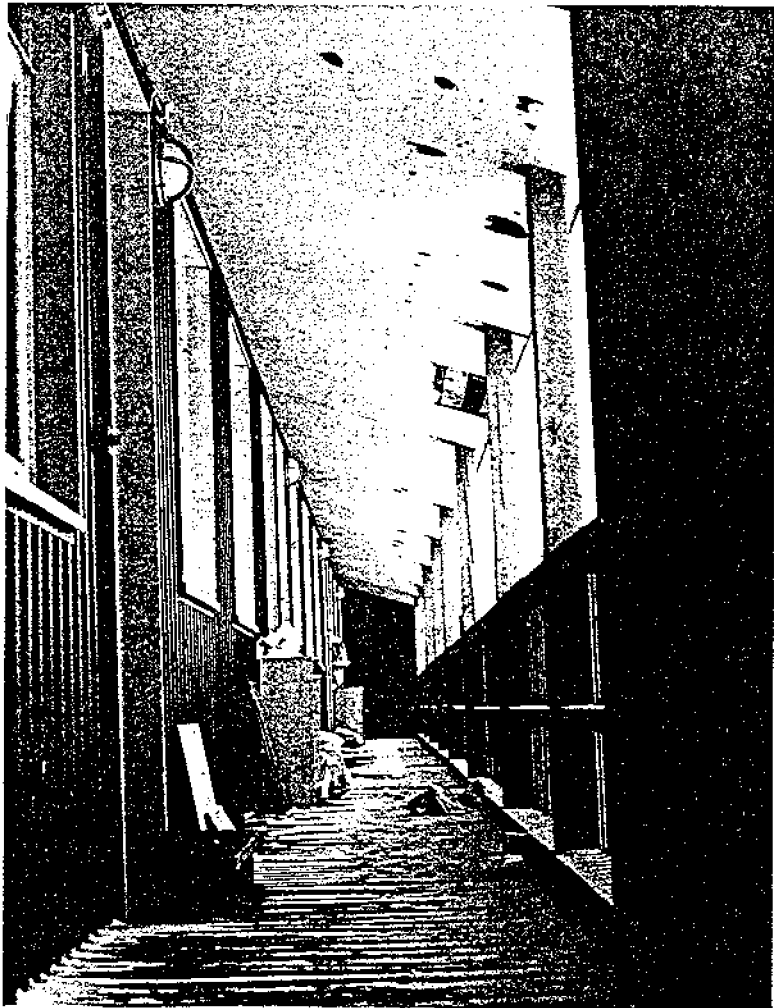
A-2

Beklædning over altangang, mod tagrum ødelagt på grund af hærverk. Skaden kan medføre brandspredning via tagrum. Denne skadetype findes stort set i alle altangangshuse, bygningsgrupperne 2, 3 og 4.

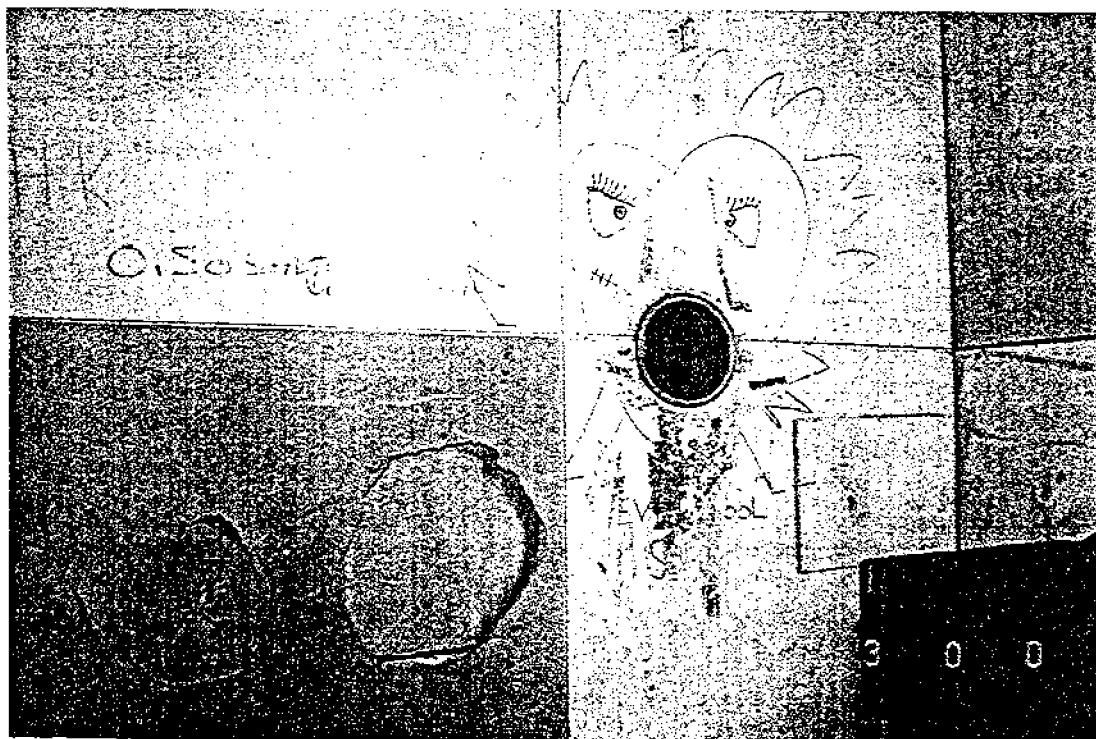
A-4

Hærværksskader i trapperum. Lemmen til nedstyrtningskakten er revet af, beklædningspladerne er overmalet med grafitti og smadret. Denne type skader er meget udbredte i bygningsgruppe 4 og giver lugtgener og utryghed ved færdsel i trapperummet.

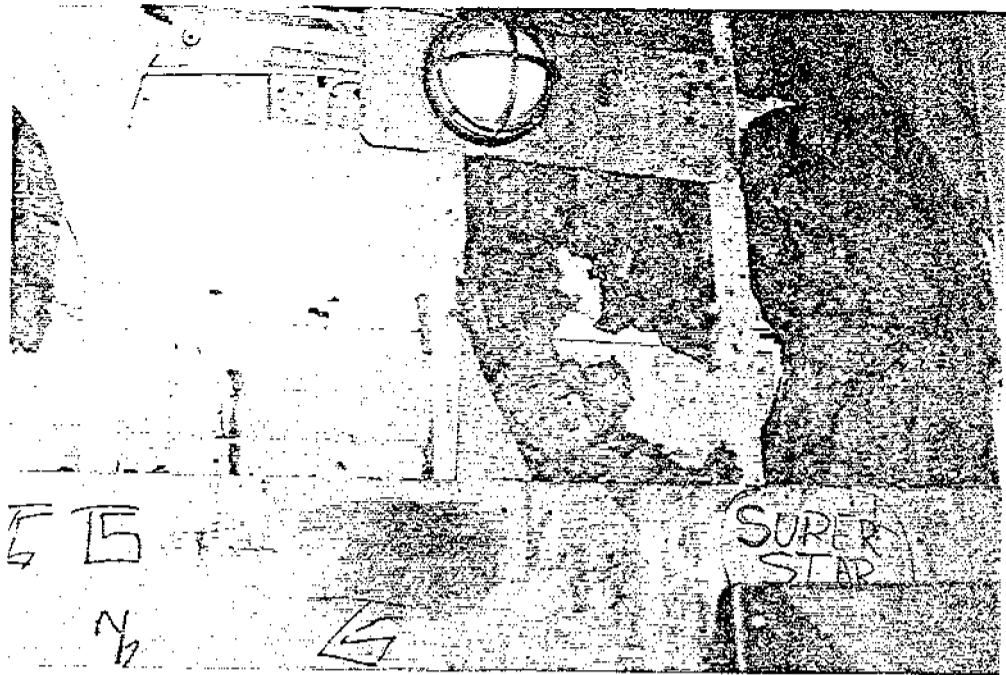
A-5

Uopvarmet trapperum i bygningsgruppe 4.  
Hørværk på beklædning og isolering, således at den indenfor liggende bolig er uden isolering mod det kolde trapperum.  
Almindelig skade i bygningsgruppe 3 og 4, medfører forøgede opvarmningsudgifter og betyder, at de bagved liggende beboelsesrum ikke kan opvarmes til normale rumtemperaturer.

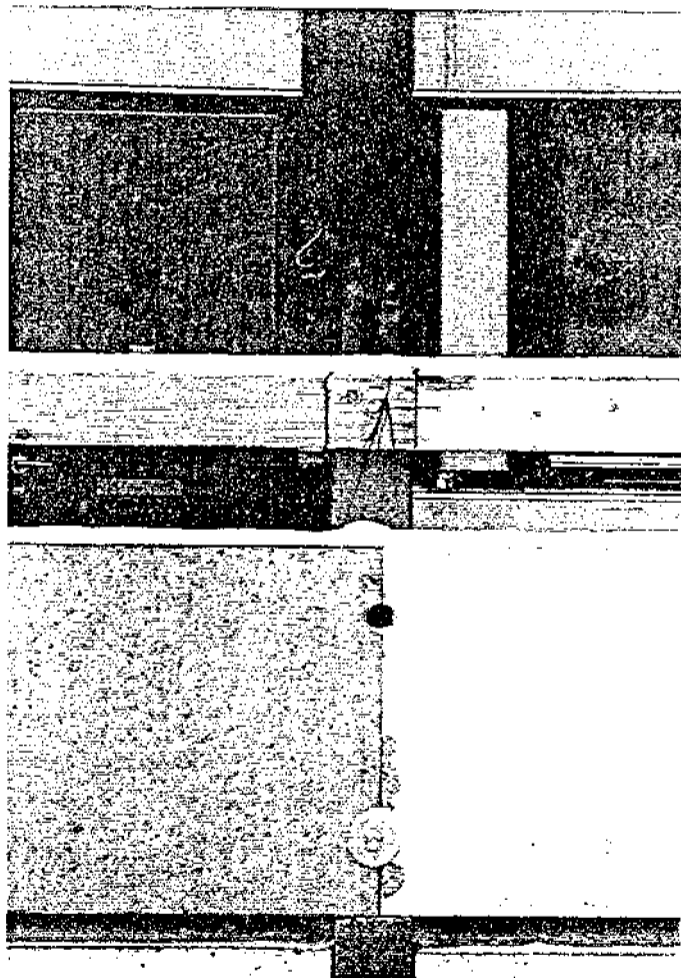
A-6

Altangangsbrystning i bygningsgruppe 3 og 4.  
Fastgørelsesbeslag er fjernet og ikke påsat efter en reparation.  
Overfladebehandling af håndliste og brystning er ikke udført efter reparation.  
Manglerne medfører hurtig nedbrydning af materialerne samt øget risiko for, at brystningerne falder ned.

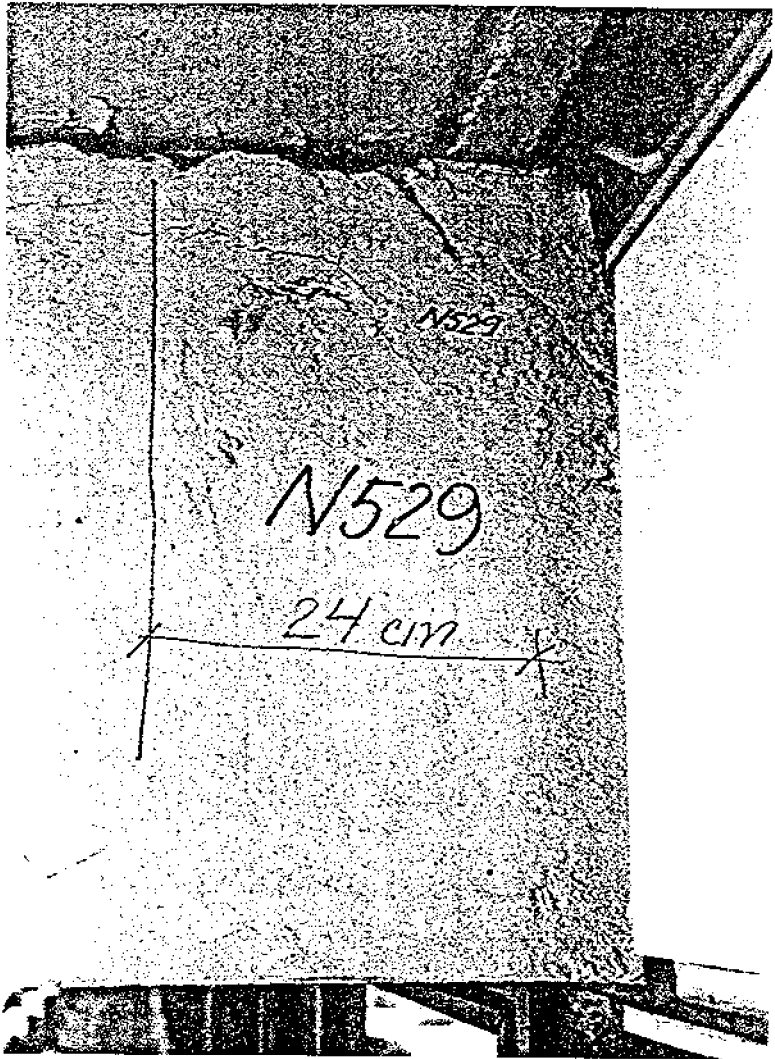
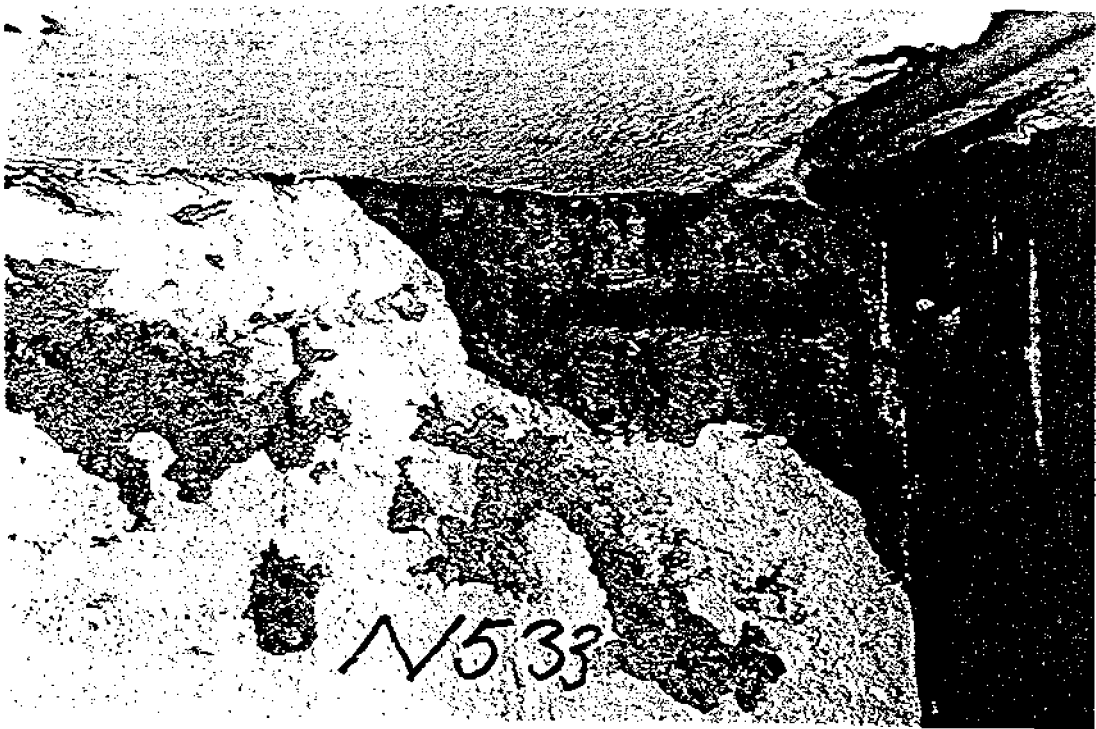
Betonskader på altangangskonsoller. Forvitret på grund af skiftende frost-tø. Skader af denne art kan medføre, at stumper af beton falder ned på altangangen eller andre steder, hvor mennesker færdes. På længere sigt kan det medføre større svækkelser af konstruktionerne.

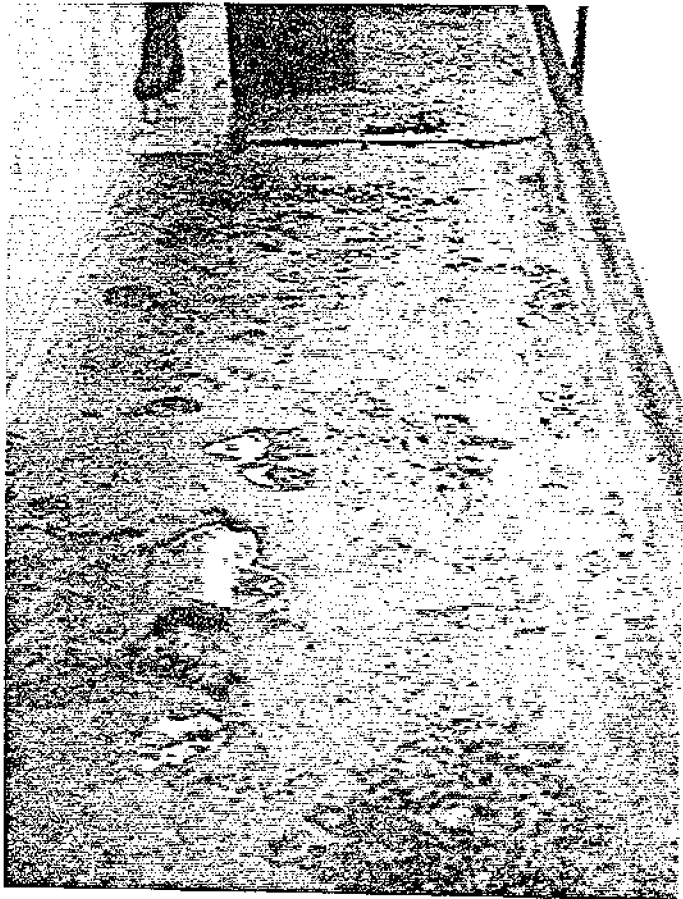
A-9

Overflade på altangangsplader. Stærkt eroderet og forvitret på grund af skiftende frost-tø og saltning.

Skaderne forekommer i varieret omfang på bygningsgruppe 4. Den manglende vedligeholdelse af overfladen medfører, at betonen nedbrydes hurtigt, og at bæreevnen svækkes.

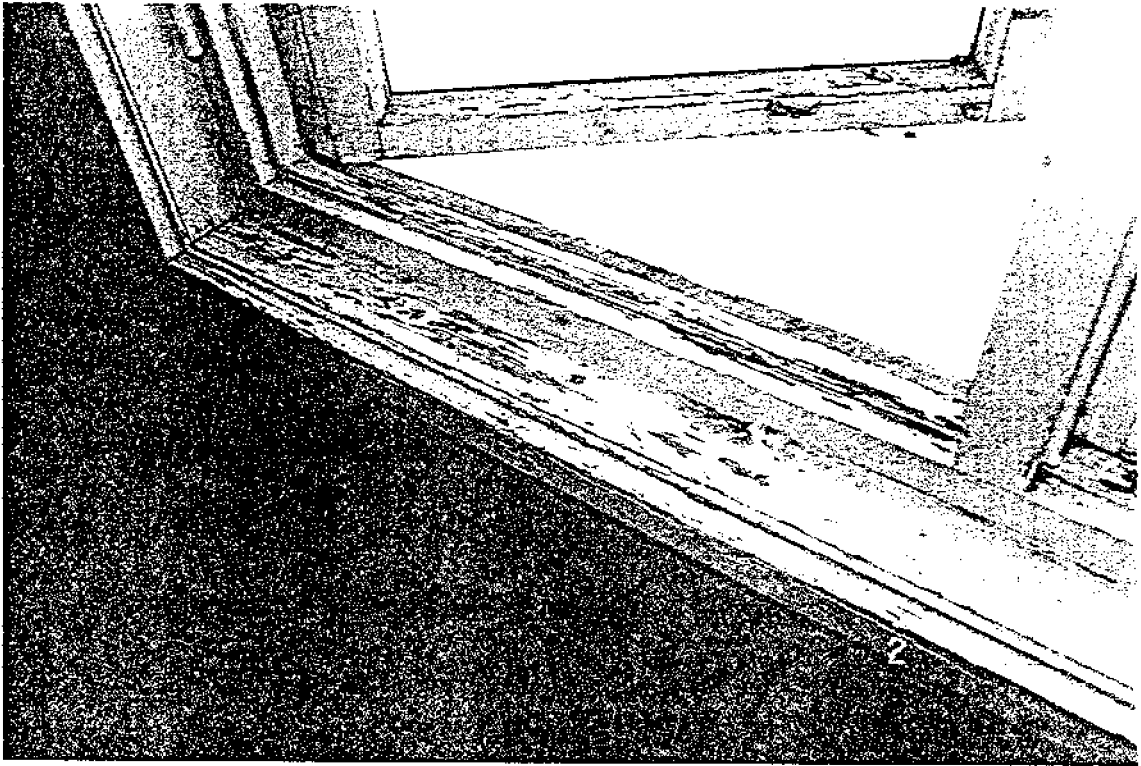
B-1

Illuliani gruppe 1-ini 2-nilu igalaat. Igalaat qisuttaat naammattumik aserfallattaalineqartarsimanninnamik kataativissimapput suerfeqalersimassallutillu.

Aserfallattaaliineq taama naammengikkaangat igalaat asiujartuaarpallaartarput pupinnillu miluuffigineqarsinnaallutik taamalu kiasarnermi aningaasartuutit amerlanerulersussaallutik.

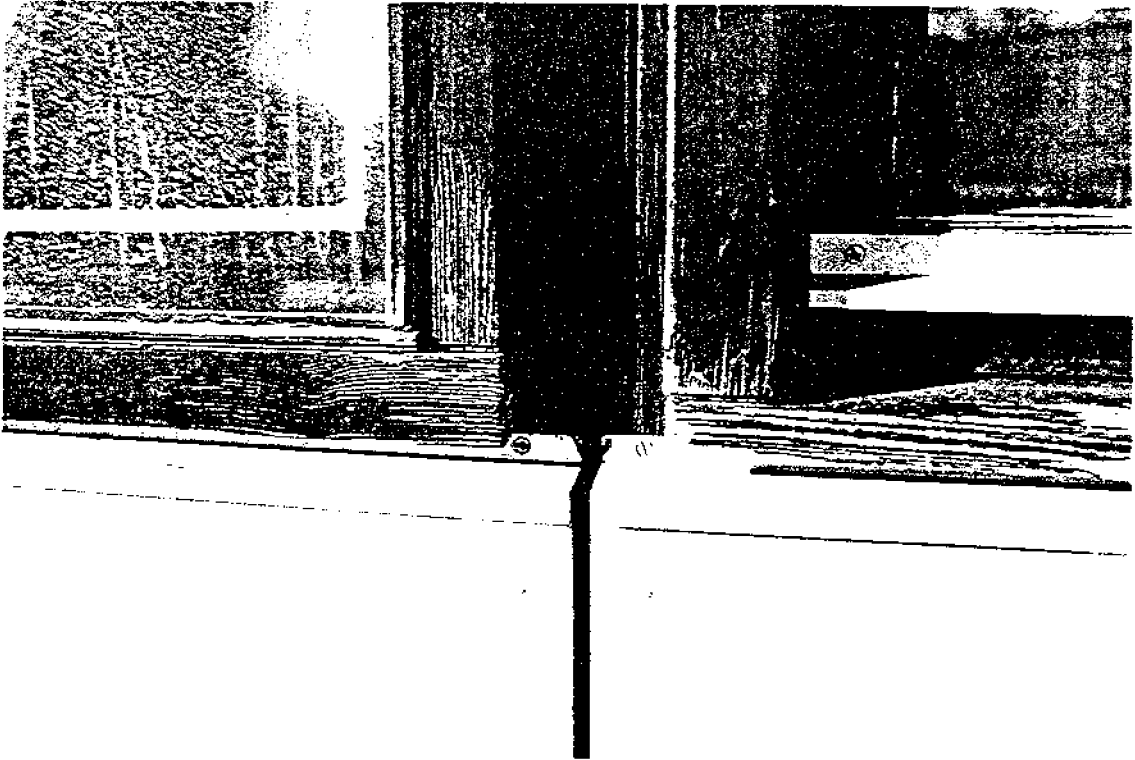
B-2

Vindue i bygningsgruppe 3, 4 og 5. Glaslister, tætningslister og overfladebehandling er ofte i ringe stand på grund af manglende vedligeholdelse. Medfører utæthed og i længden også skader på ruder, vinduesrammer og karme.

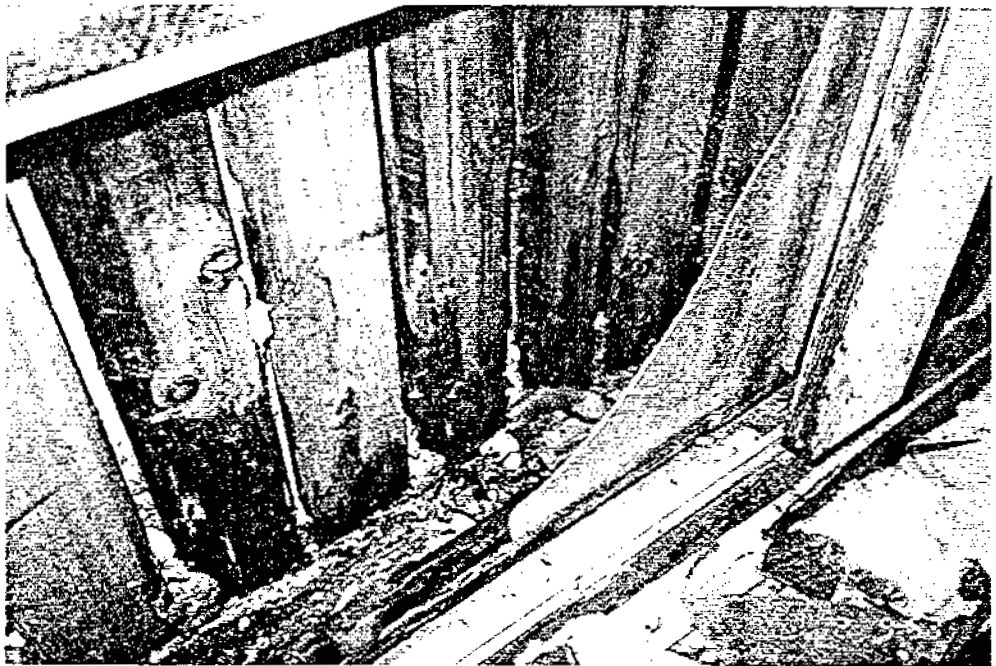
B-4

Facade, hvor facadeplade og vindtæt lag samt isolering er fjernet. Dele af den bærende konstruktion og den indvendige forskalling er angrebet af råd på grund af vandindtrængen fra baderum.

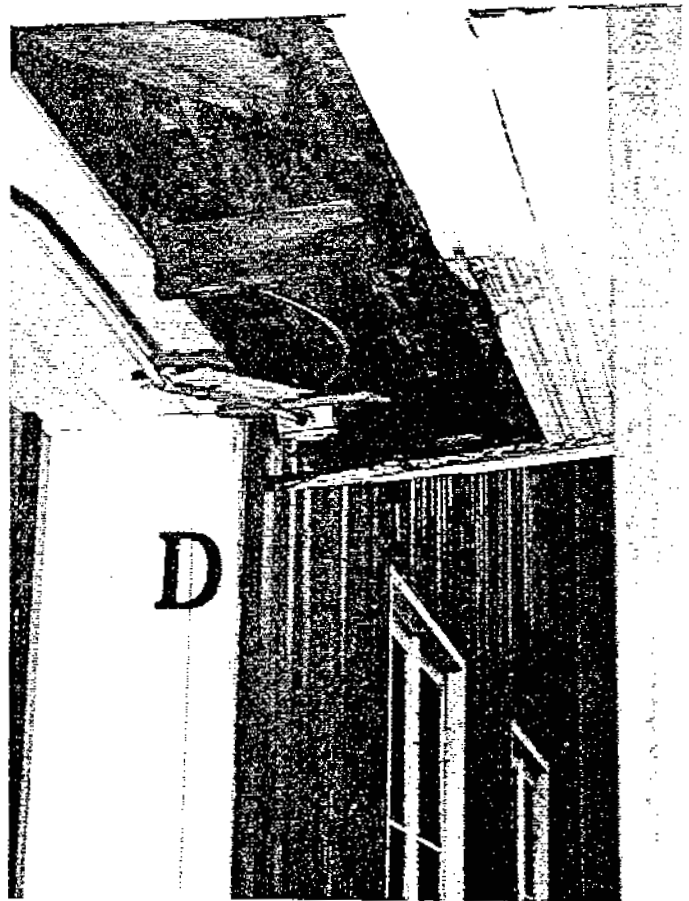
B-6

Baldakin over indgangsparti totalt nedbrudt af råd.

Der er fare for nedstyrtning.

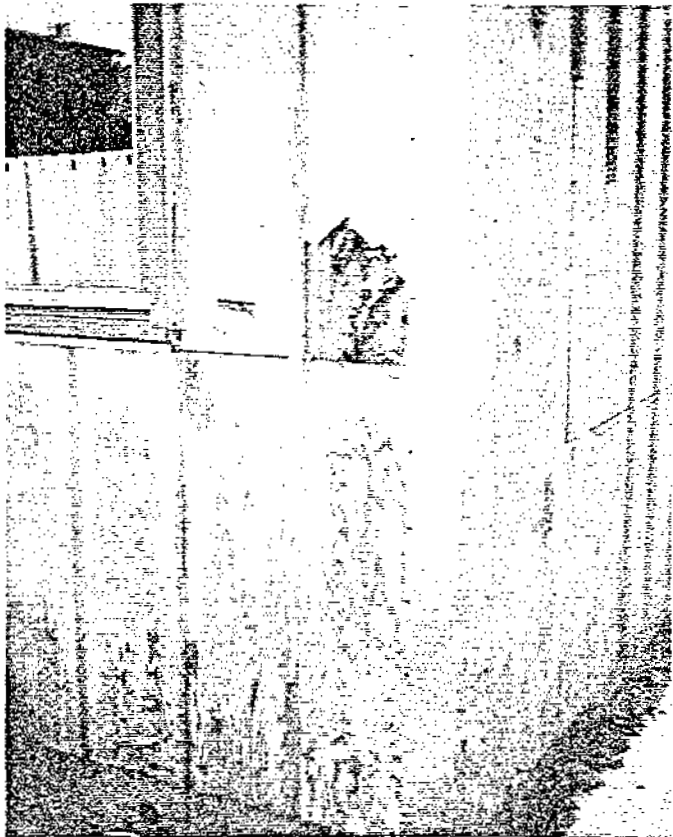
B-7

Illup saneraata qallersuutai aserorneqarsimasut, imminnut tunngasut katigutaat peerneqartarsimasut qalipanneqartarsimangitsullu. Illuliat gruppe 3-vini 4-aannilu. Iluamik aserfallattaalineqarsimangimmat illup silataa tamanna erniinnaq aserulertussaaq. Qallersuutini ajoqusernerusimasut pissutigalugit sialuk nittaalarlu saaniinut ussissaataanullu imaaliallaannaq annguttartussaavoq. Tamatuma kingunerissavaa tamakku innarlilertornissaat, kiassarnermi aningaasartuuteqarnerulernissaq illullu iluata silaannaata najoruminaannerulernera.

Skader på beklædningen giver regn og sne adgang til konstruktion og isolering. Dette medfører en hurtig nedbrydning af disse dele, øgede varmeudgifter og dårligt indeklima.

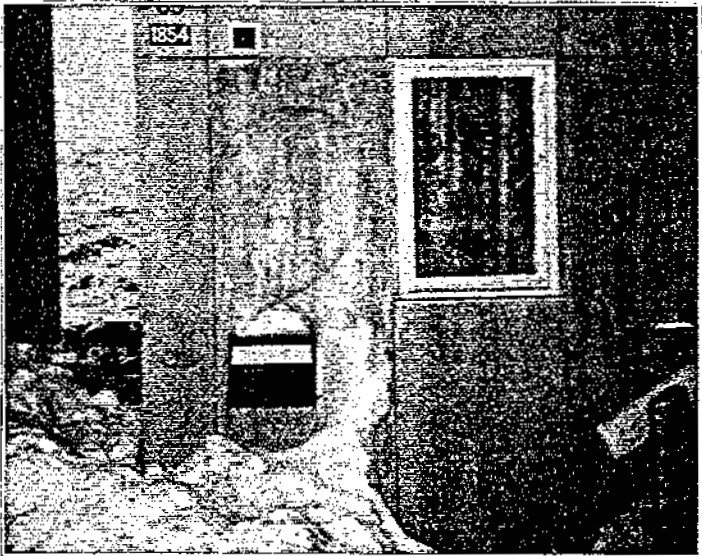
B-8

Skader på lette facader på grund af, at friskluftventiler udmunder bag facadepladen. I enkelte tilfælde er gulve i de bagved liggende rum beskadigede af fugt.

Sådanne skader forekommer i bygningsgrupperne 5, 6 og 7.

De medfører dårligt indeklima og øgede varmeudgifter.

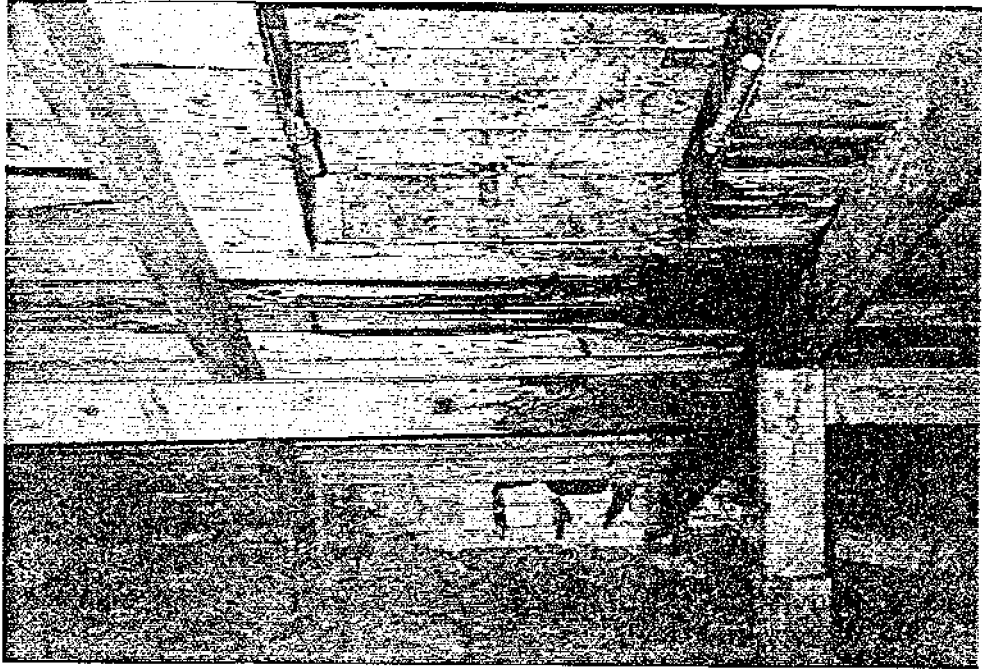
B-9

Tagbrædder angrebet af råd på grund af utætheder i tagpappen. Skaderne medfører svækkelse af trækonstruktionerne, ødelæggelse af loftisolering og fugtskader på lofter i de underliggende beboelsesrum.

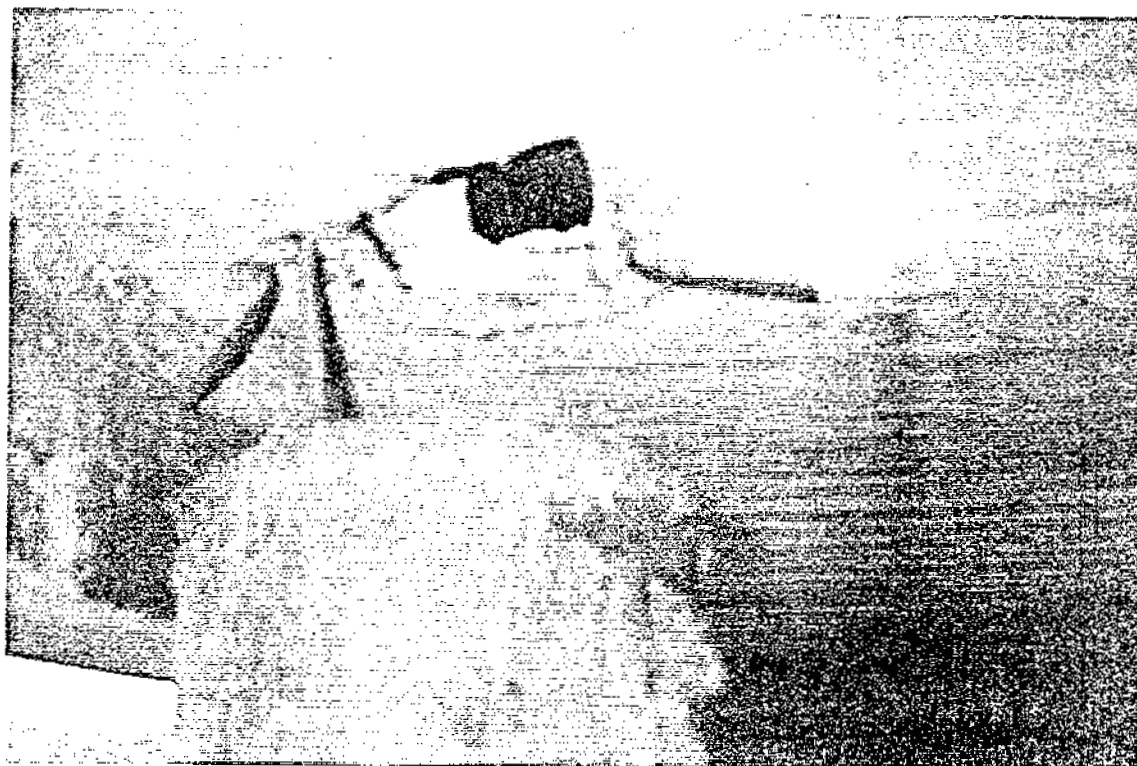
C-1

Faldstamme fra toilet knækket på grund af rusttøret ophæng.  
Skaden medfører, at afløbsvand løber ud i krybekælderen, og medfø-  
rer ildelugt i og omkring bygningen og mulighed for tilisning.

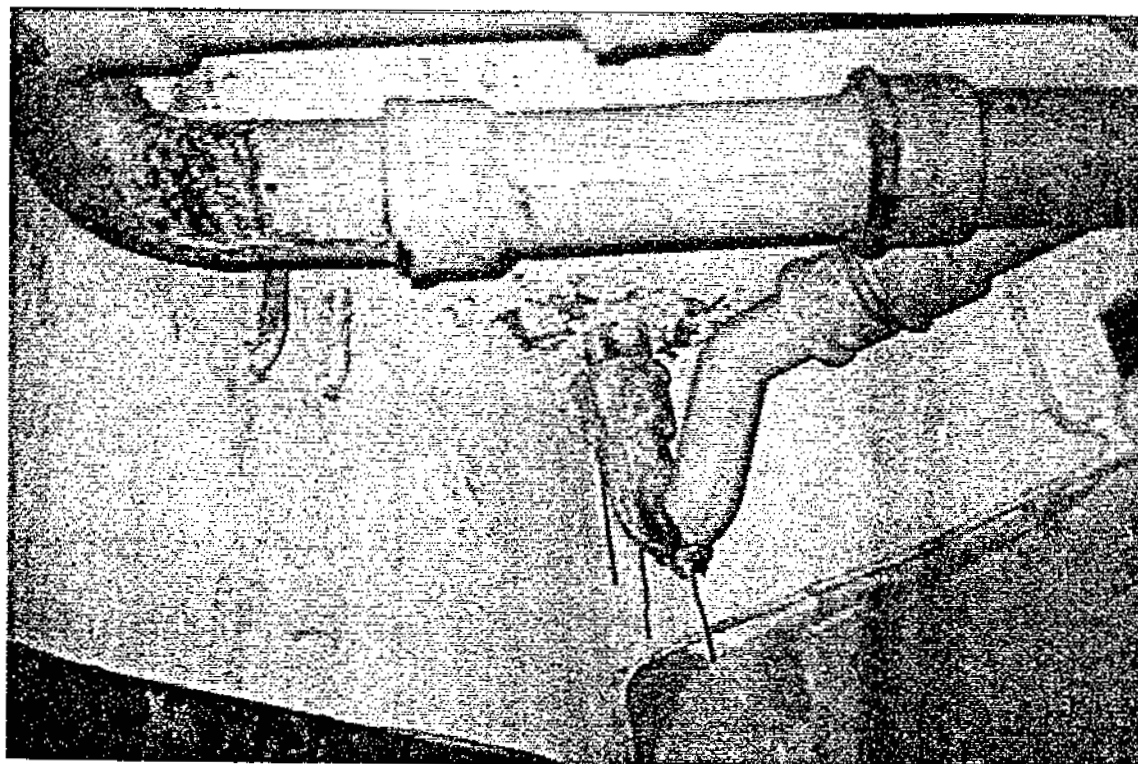
C-2

Udvendige tæringer på afløbsledninger og ødelagte vægge og lofter  
på grund af nedsivende vand fra ovenliggende baderum. Skader af  
denne art forekommer i alle bygningsgrupper.  
Skaden medfører udvendige tæringer på afløbsrør og meget dårligt  
indeklima i boligen.

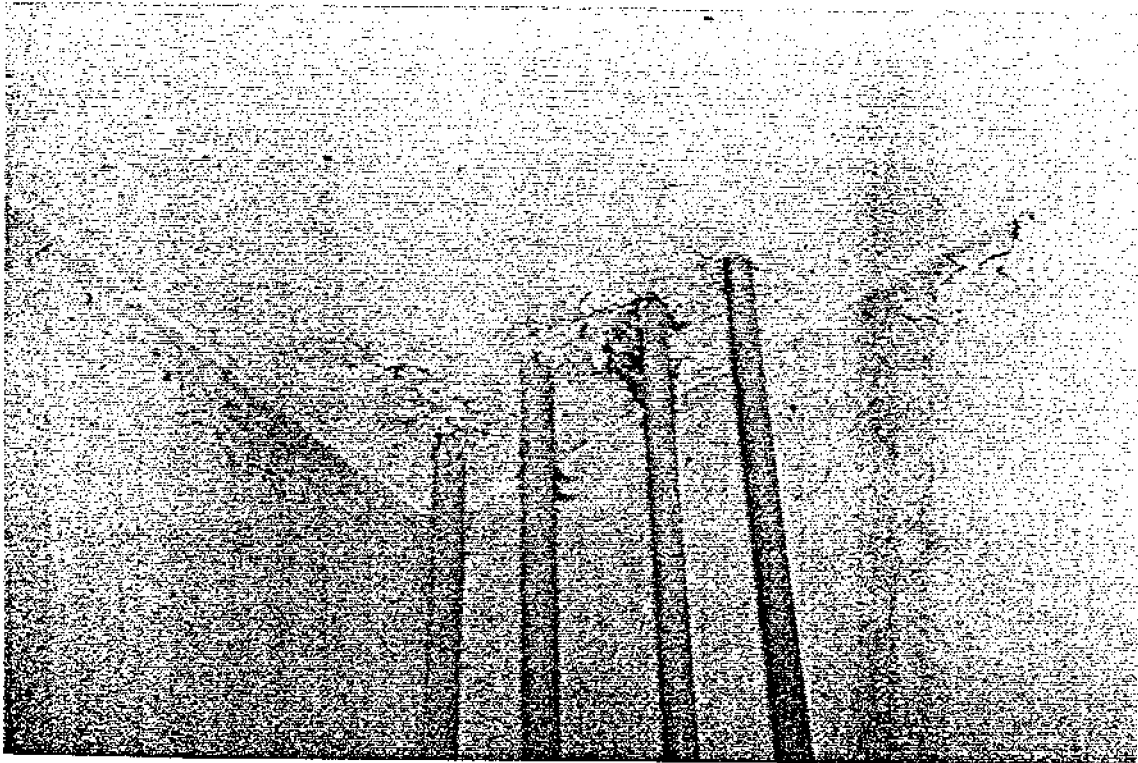
Illup iluani uffarfik naammattumik silaannarissaateqarsimannginnera pissutigalugu isugutammik innarlerneqarsimaqisoq.

Installationer er uhensigtsmæssigt placeret i bruseniche. Badevand siver ned langs lodrette rør og medfører skader på loft og vægge i underliggende etager,

Skaderne forekommer i navnlig bygningsgrupperne 1, 2 og 3.

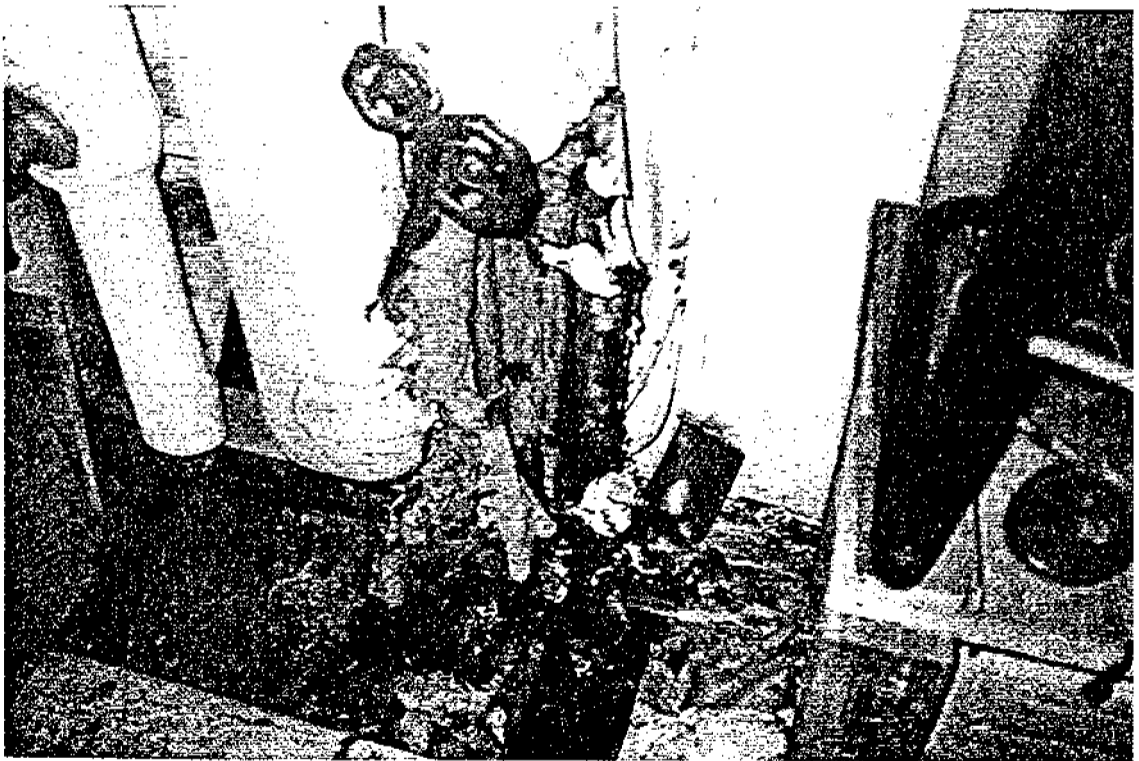
C-6

T ringar p  r r og  delagt isolering grundet ut tte ventiler.  
Skader af denne art forekommer i alle bygningsgrupper.  
De kan give dyre og langvarige driftsstop og energispild.

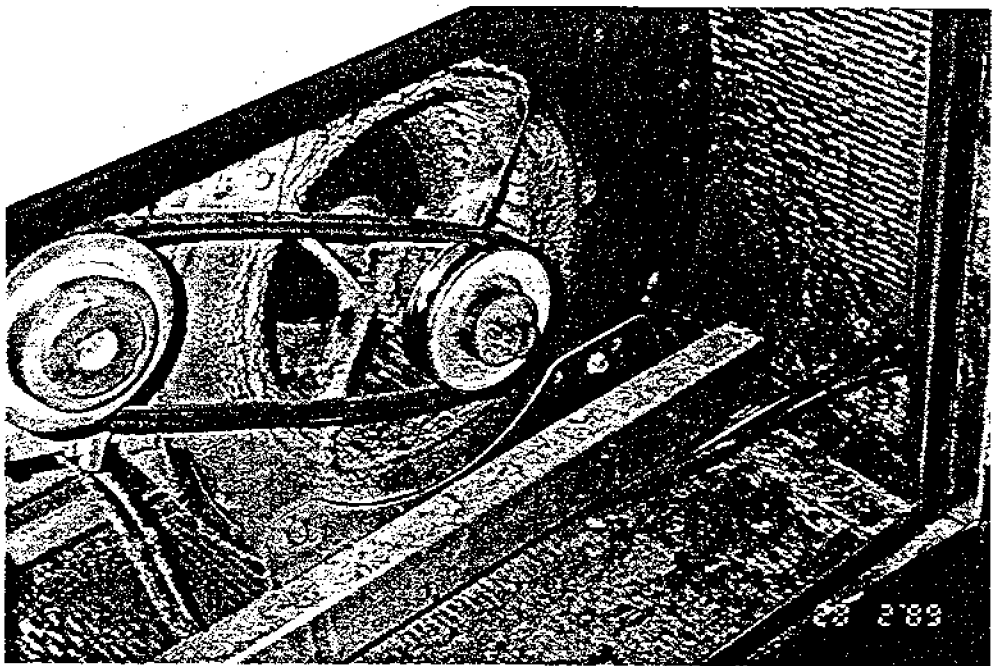
C-8

Ventilator i centralt udsugningsanlæg placeret i tagrum. Ventilatoren er meget snavset, hvilket medfører, at ydelsen kun er ca. 50% af, hvad den skal være. Resultatet er for dårlig ventilering af baderum og køkkener, fugt problemer og dårligt indeklima. Denne tilstand findes i alle bygningsgrupper med mekanisk ventilation.

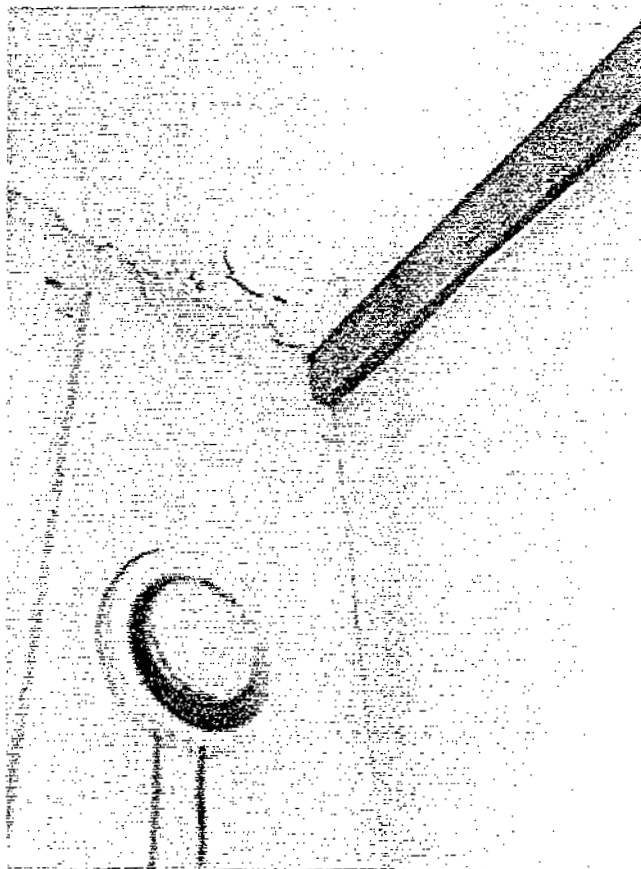
C-9

Ventil nakkutilliissut silaannarissaateqarfiusorlu ipertoq. Assip taassuma siuliani takutinneqartutut taanna nutaanerminit annikineralaaarsuarmik silaannarmik kaaviaartitsisussaavoq, isugutaqalersitsisussaalluni illullu ilua najoruminarsisissinnaassanagu.

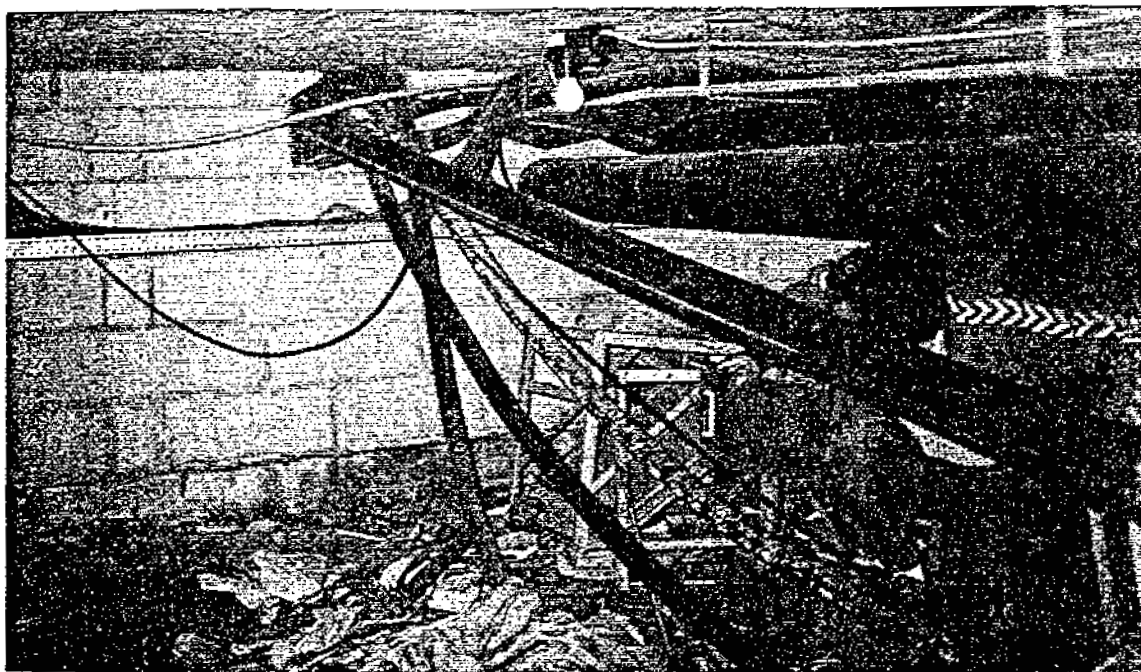
C-10

Rørisolering er fjernet ved reparationer og ikke retableret. Affaldet kan medføre brandfare. Manglende rørisolering medfører energispild.

El-installationerne er direkte farlige og urimeligt dyre at reparere, idet ingen kan finde rundt i dem.

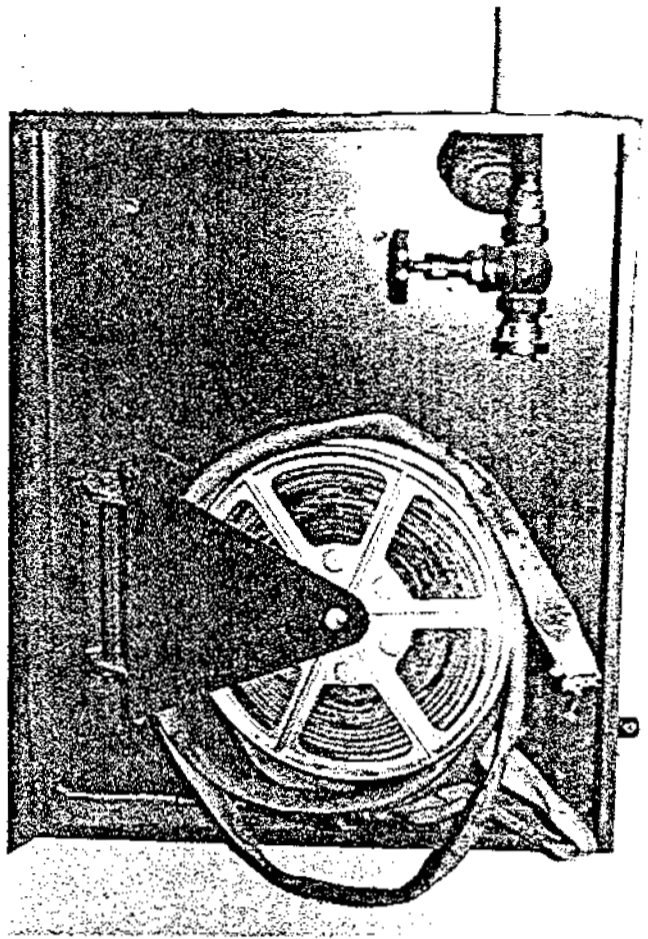
C-11

Sikaavik qatserutaasivik inissiat 6-it ataatsimut qatserutaasiviat. Iluamik atuussinnaanngilaq slangep koblingia atanilerneqarsimannimmata. Ikuallattoqarnerani ajunaarnersuarmik kinguneqarsinnaavoq.

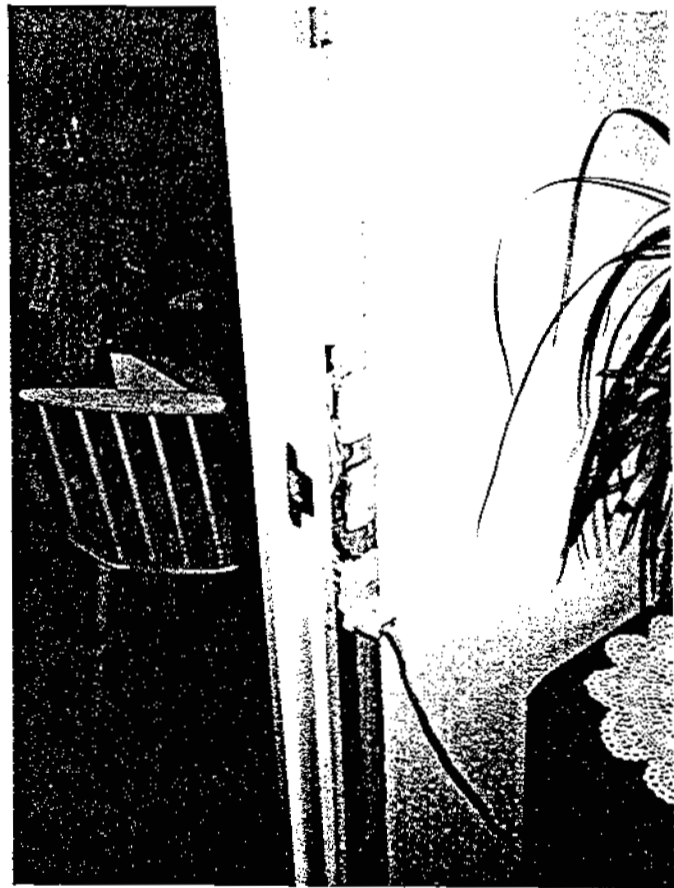
C-12

Farlig el-installation på grund af manglende indfatning og underlag for el-kontakter. Der er direkte berørings mulighed, som kan medføre livsfare.

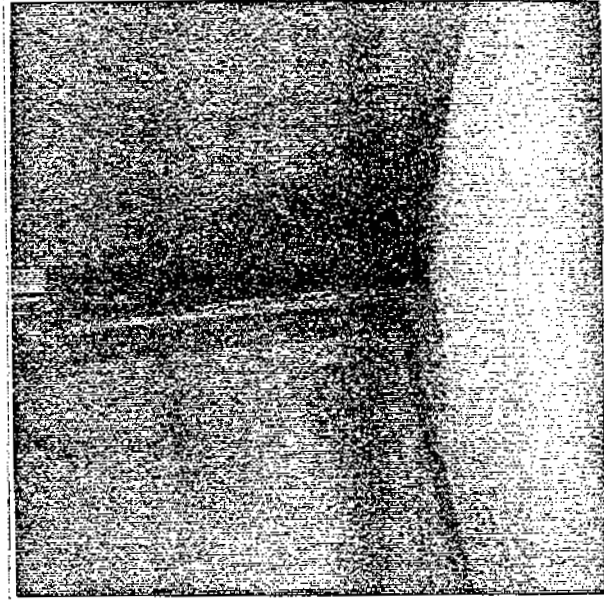
D-1

Fugtskadede ydervægge i stue og bad. Opstået på grund af utilstrækkelig ventilation og udluftning. Denne type skade er ret udbredt i alle grupper, dog værst i de nyeste huse. Årsagen er, at husene er tætte og således får et lavt luftskifte, når ventilationsanlæggene ikke kører eller fungerer dårligt. Sådanne problemer kan medføre bygnings-skader, og giver altid et dårligt indeklima, der især skader allergiske personer.

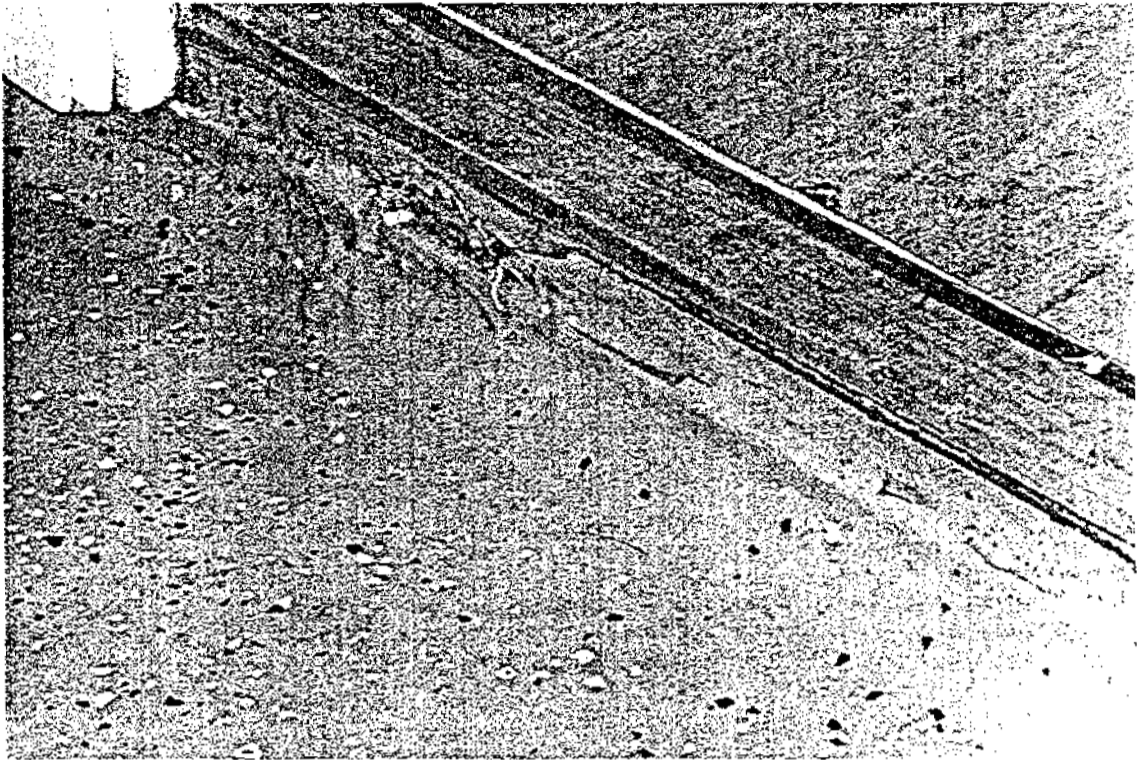
D-3

"Dynalon" plastgolv i baderum revnet og ikke forsvarligt repareret. Vandet trænger igennem til underliggende trækonstruktioner som derved rådner.

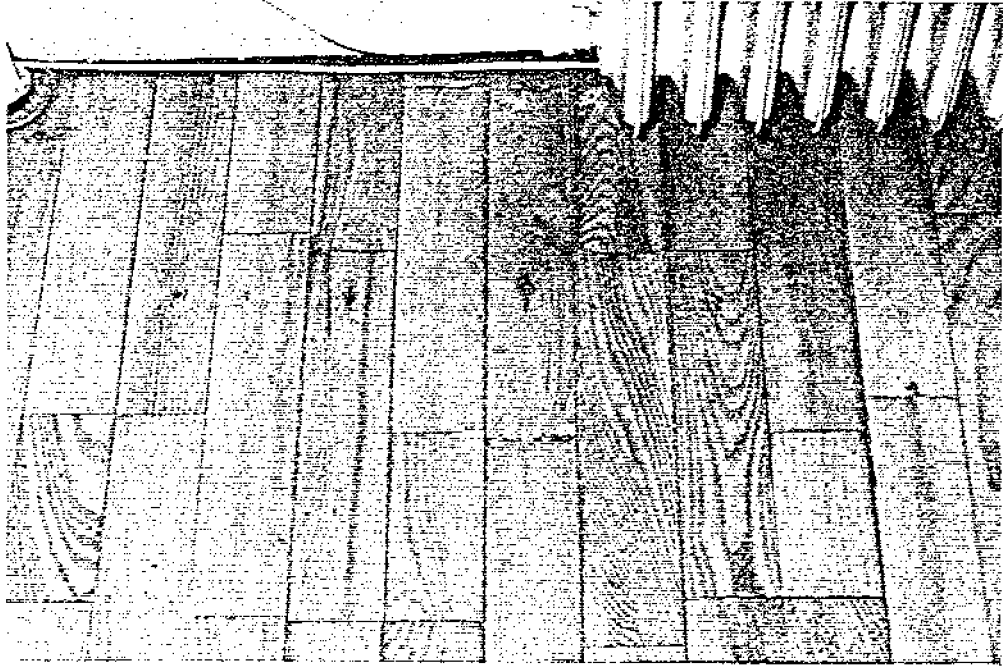
D-5

Gulve beskadiget på grund af utætte radiatorventiler. Skaden er almindelig forekommende i alle grupper. Gulvet kan ikke repareres med slibning; de ødelagte partier skal udskiftes.

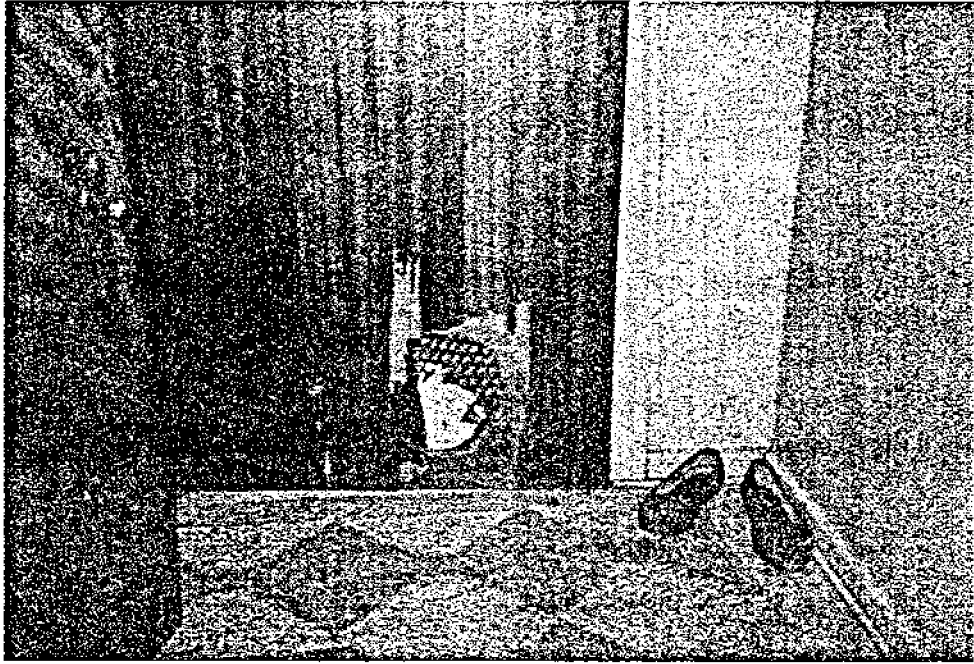
D-7

Indvendige døre stærkt beskadigede på grund af urimelig hård behandling. Døren kan ikke repareres, men må udskiftes. Denne art skader findes i stort set alle grupper.

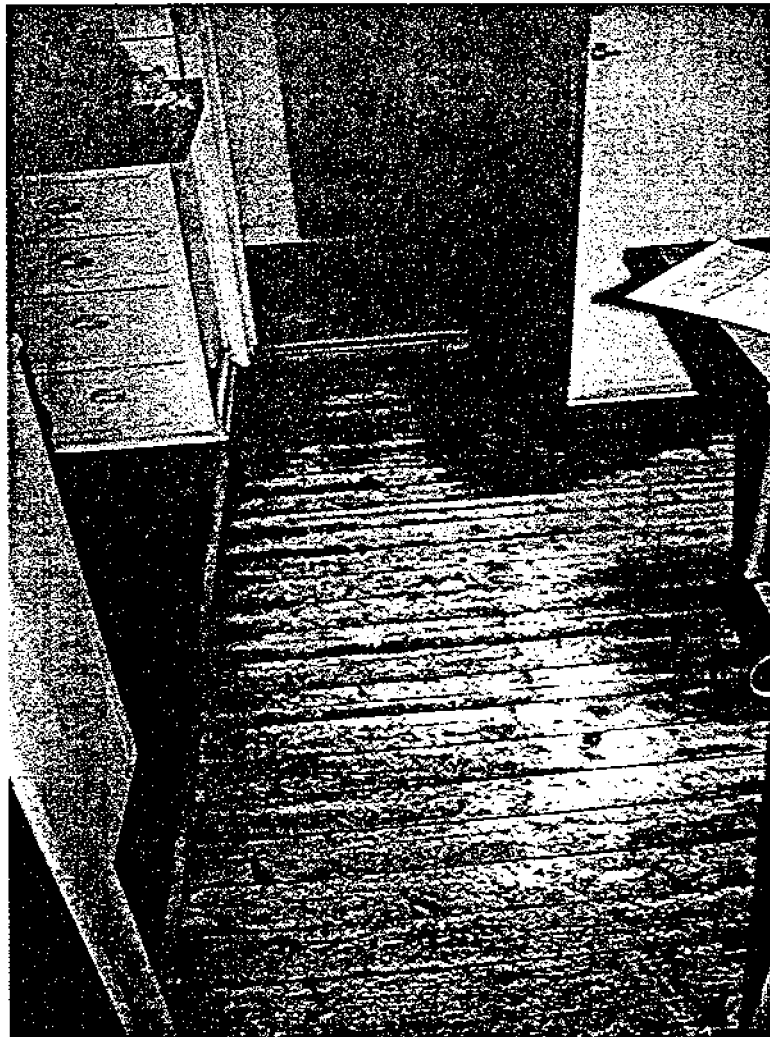
D-8

Stærkt slidte og misligholdte gulve. Når gulve er så misligholdte, kan de ikke renoveres ved slibning og lakering, men må udskiftes. Denne art skader forekommer mest udbredt i bygningsgruppe 2 og 3.
