**SANAARTORTITSIVIIT**  
Grønlands Byggevæsen

**Behovsanalyse for Renovering - 1990**

Eksempler på skader

15. Sept. 1990

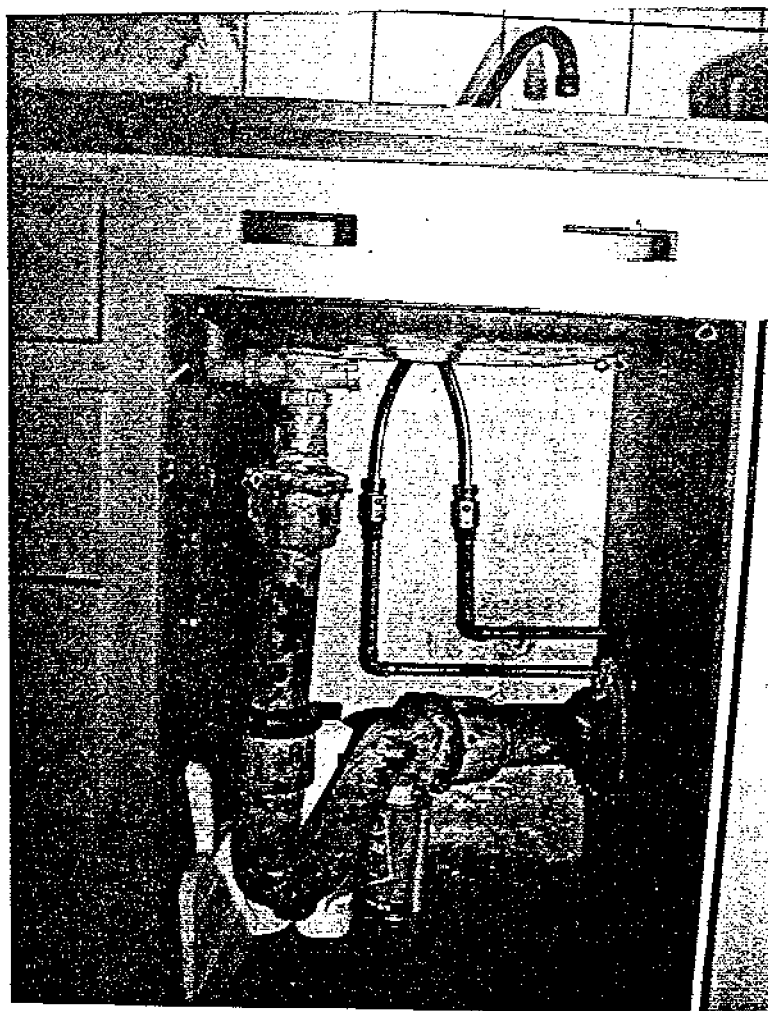
E-2

Skab under køkkenvask. Afløb defekt.  
Sådanne skabe er uhygiejniske og er stort set umulige at renovere  
med godt resultat, men må udskiftes med nyt.

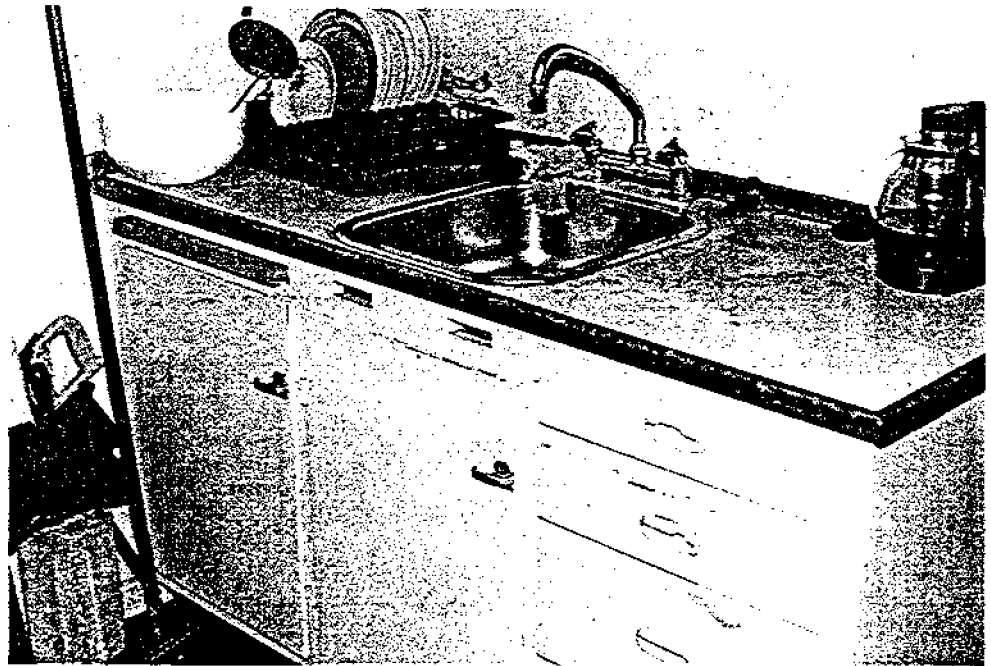
E-4

Oprindeligt køkkeninventar i bygningsgruppe 2. Inventaret er stærkt slidt og forældet. Bordplade og beslag er defekte.

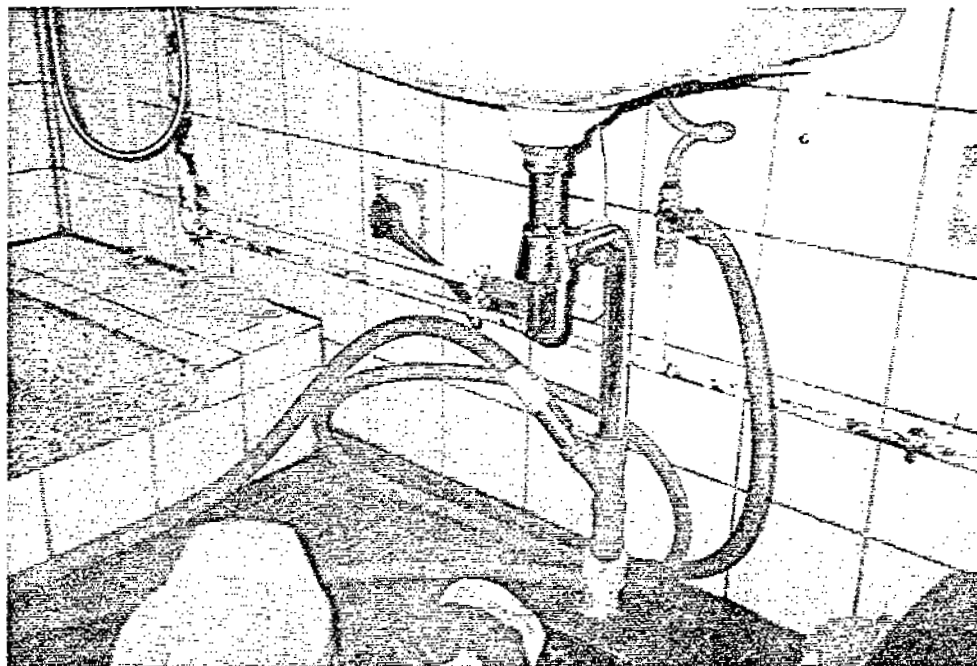
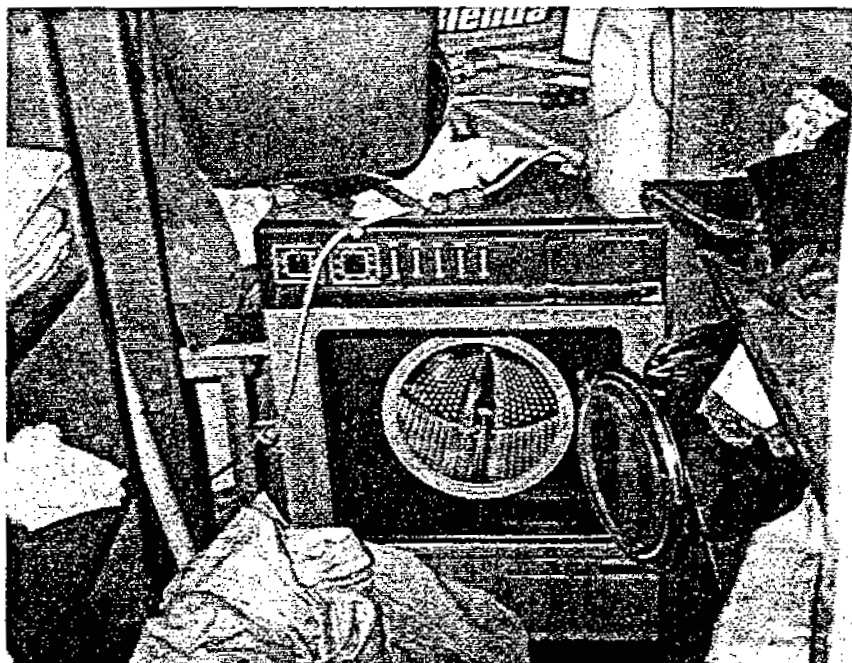
Installation for vaskemaskine i bygningsgruppe 3 og 4. Vaskemaskinen er tilsluttet vand- og afløbsinstallation i badeværelset, men står i et depotrum med trægulv, se nederste foto. Denne installationsform har medført mange skader på gulvene.

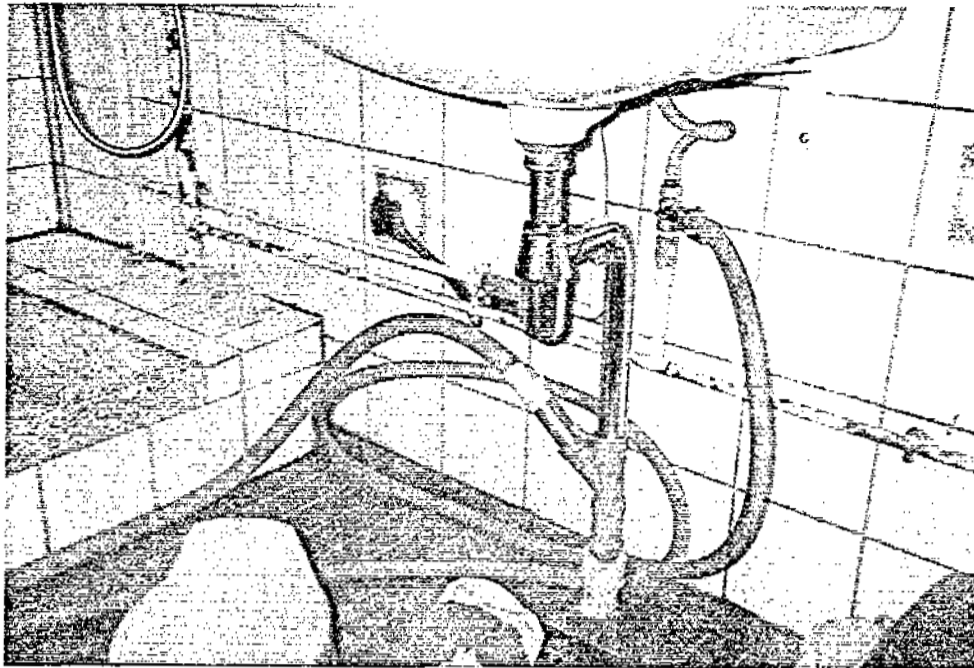
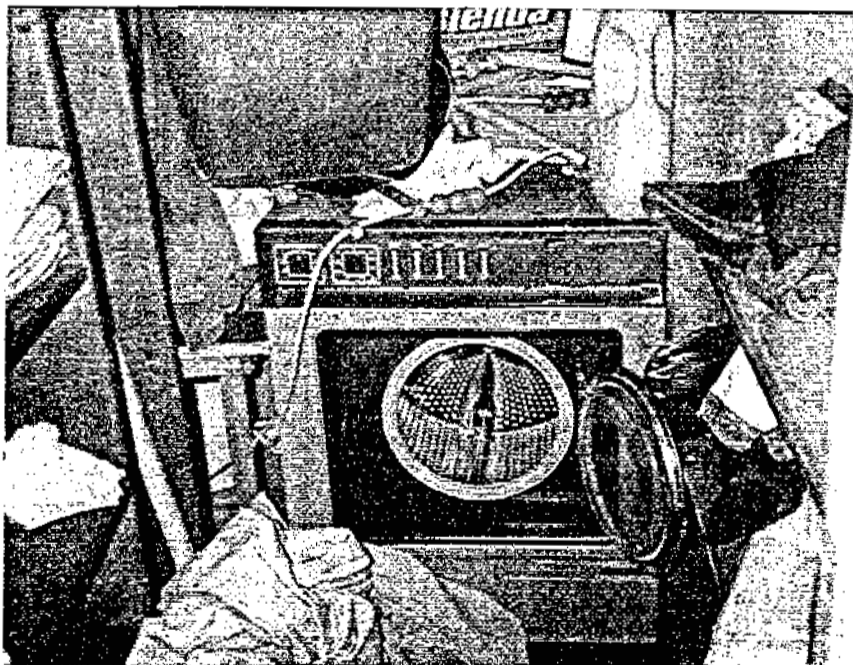
Installation for vaskemaskine i bygningsgruppe 3 og 4. Vaskemaskinen er tilsluttet vand- og afløbsinstallation i badeværelset, men står i et depotrum med trægulv, se nederste foto. Denne installationsform har medført mange skader på gulvene.
