UNDERSØGELSESRAPPORT  
Vedr. BELTON vinduer  
i Jakobshavn og Godthåb.

ETOD april 1983

Vedr.: Undersøgelse af Beltonvinduet.

Undersøgelse af Beltonvinduer i GHB.

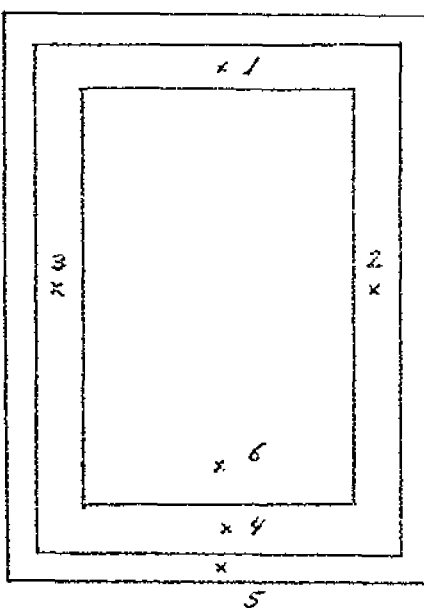
<p>Opstalt af vindue med målepunkter.</p>						
By	GHB.	GHB.	JAK.	JAK	JAK.	JAK
Målt - dato	17-2-83	17-2-83	2-3-83	2-3-83	4-3-83	1-3-83
Fabrikat	Belton	Belton	Belton	Belton	Belton	Castrom
Type	Normal	Normal	Normal	med 9mm tætningssl.	med 6mm tætningssl.	Lra
Udetemperatur	± 16,1°	± 16,1°	± 27,7°	± 27,5°	± 28,2°	± 31°
Relativ fugt ude	95%	95%	80%	80%	65%	80%
Vindforhold	svag vind	svag vind	stærk blæst	stærk blæst	stille	stille
Indetemperatur	20°	20°	19,6°	19,8°	21,3°	21,1°
Relativ fugt inde	40%	60%	35%	35%	37%	-
Dugpunkt inde	6°	12°	4°	4°	4°	-
Overfladitemp. målepunkt 1.	-11,5°	-12,4°	9,5°	-12,7°	-15,2°	-19,5°
-"- 2.	-10,5°	* -11,3°	-	-	-	-
-"- 3.	-11,6°	* -11,6°	-	-	-	-
-"- 4.	6,6°	* 8,2°	* 3,5°	6,0°	-11,6°	-14,2
-"- 5.	* -2,1°	* -2,1°	* 5,6°	* -5°	* 2,3°	-13,2
-"- 6.	* 4,2°	-	4,2°	6°	-10,3°	-10,1

* Temperaturer hvor is og kondensdannelse opstår.
