RAPPORT VEDRØRENDE
OPFØRELSEN
AF
PRØVEHUSE 6 BOLIGER
I
JULIANEHÅB

PRÓVEHUSE 6 BOLIGER

AP 020.31.401

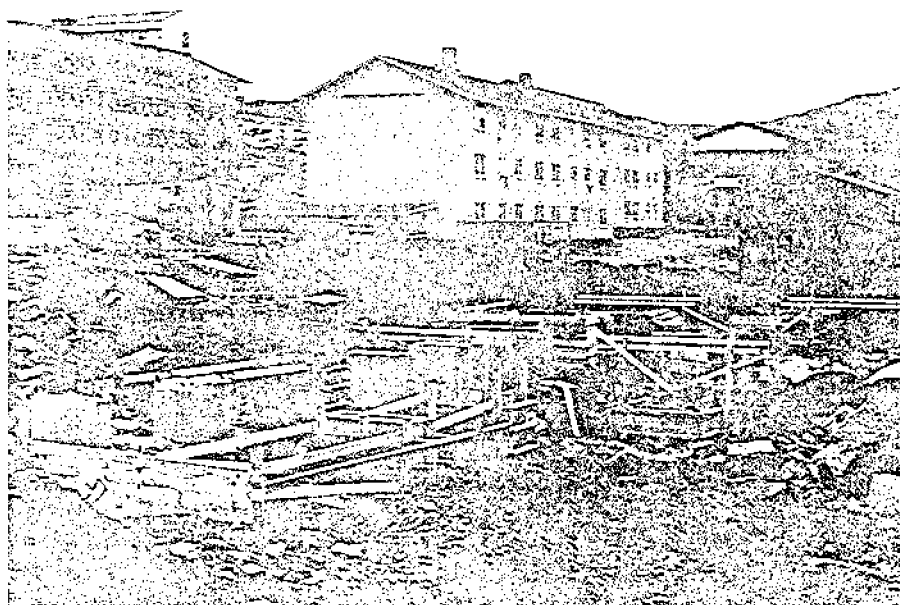
Billed nr. 1

Ved udførelsen af fundamenterne stødte man på problemet, at der ikke i tilstrækkeligt grad var forundersøgt i området, hvilket resulterede i, at huset blev hævet 500 mm i forhold til oprindeligt for, at undgå større udsprængningsarbejder.

Betonkonstruktionerne virker overordenlig massive og man burde måske have undersøgt om en stålunderbygning direkte på fjeld kunne have givet besparelser.

Billedet viser byggegruben med delvis udstøbte punktfundamenter. Funderingen er direkte på grundfjeld forankret ved 4 stk fjeldankre pr. fundament.

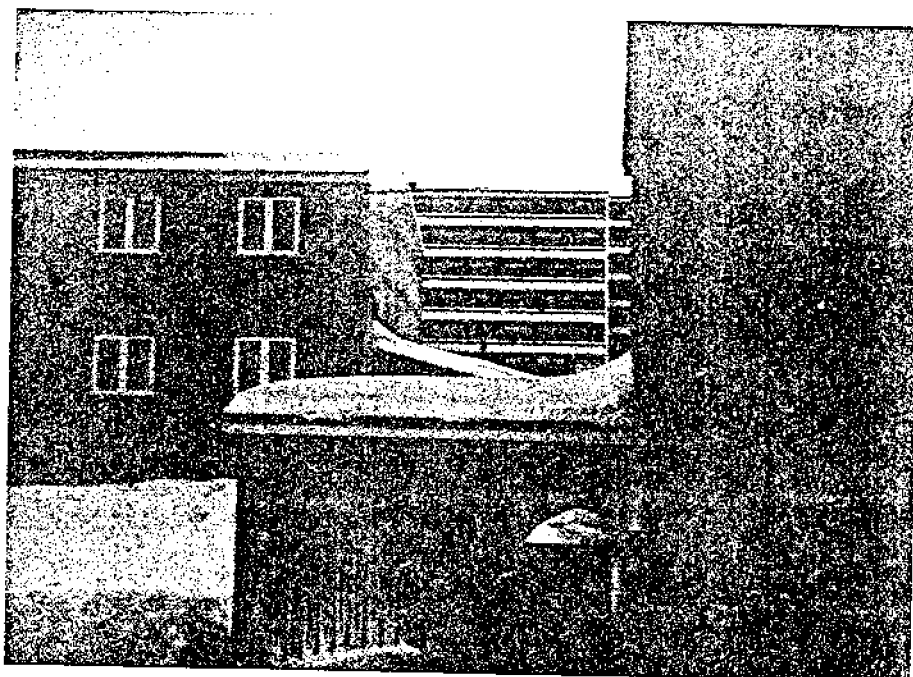
Billede nr. 28

Der har derimod kunnet iagttages en række striber fra såkaldte "kuldebroer i

facadekonstruktionen dog uden, at det har haft nogen varmemæssige problemer i boligerne.

Vinterbillede, der dog skal vise de tydelige "kuldebroer" i den udvendige beklædning.
