GTO's bygge- og anlægsafdeling

BGA-referat nr. 3/1988.

Altangangshuse. Tilstanden af de udvendige betonkonstruktioner.

Altangangshusene
Blok H, I, J & K
J.H.Lytzensvej
Qaqortoq

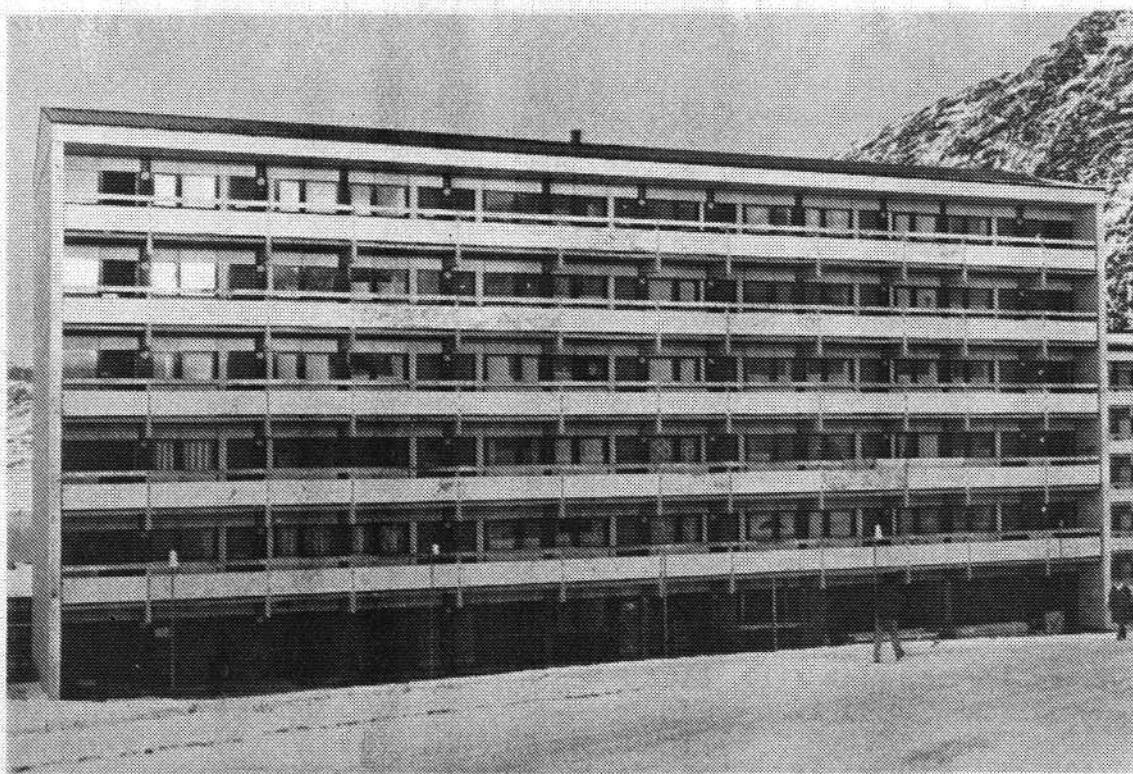
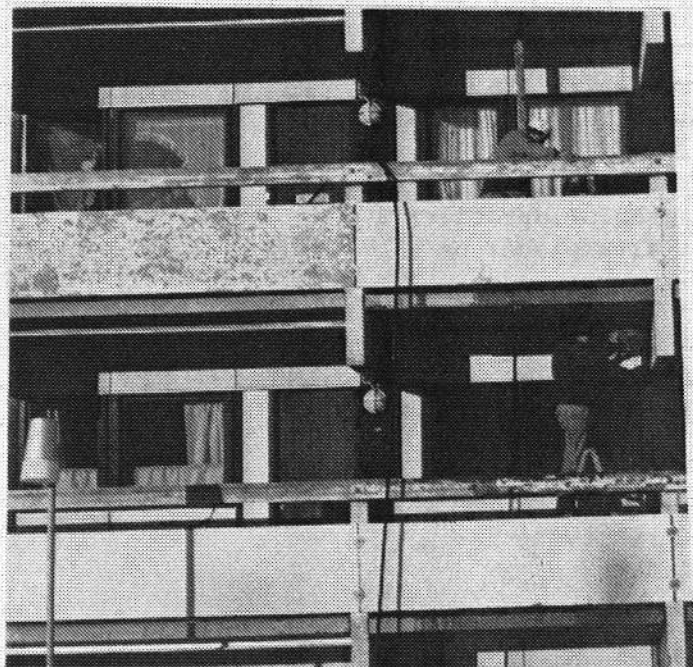
Blok K adgangssiden

På de fleste brystnings-
plader er malingen
velbevaret.

Rustårsprængningen ved
armeringstøjler.

De lodrette rekker er
legn på, at også
hovedarmeringen er
rusten. Små. med
foto af septer.

Endnu sidder betonen
fast. Men der går næppe
mange vindre, før
der årsprænges større
dele.

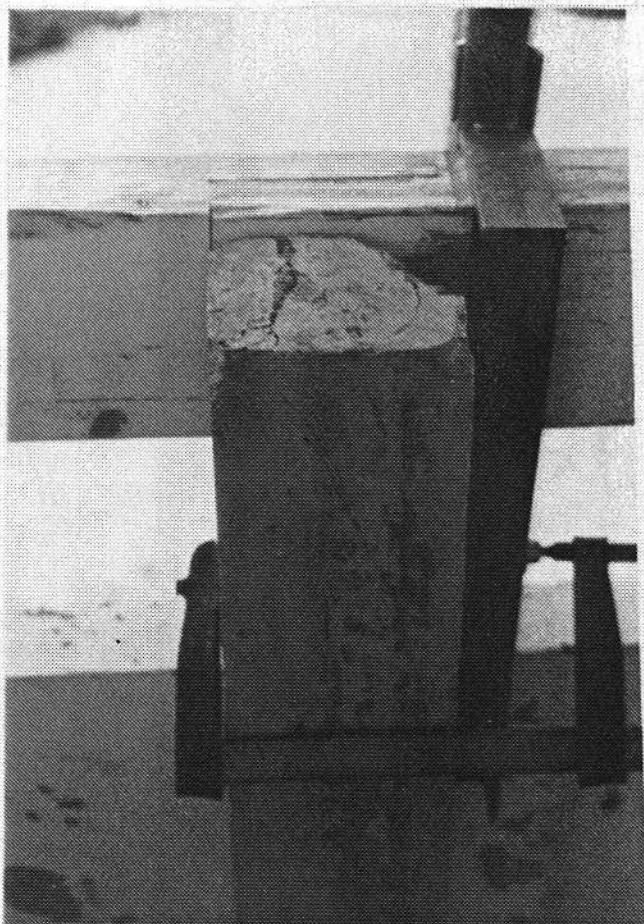
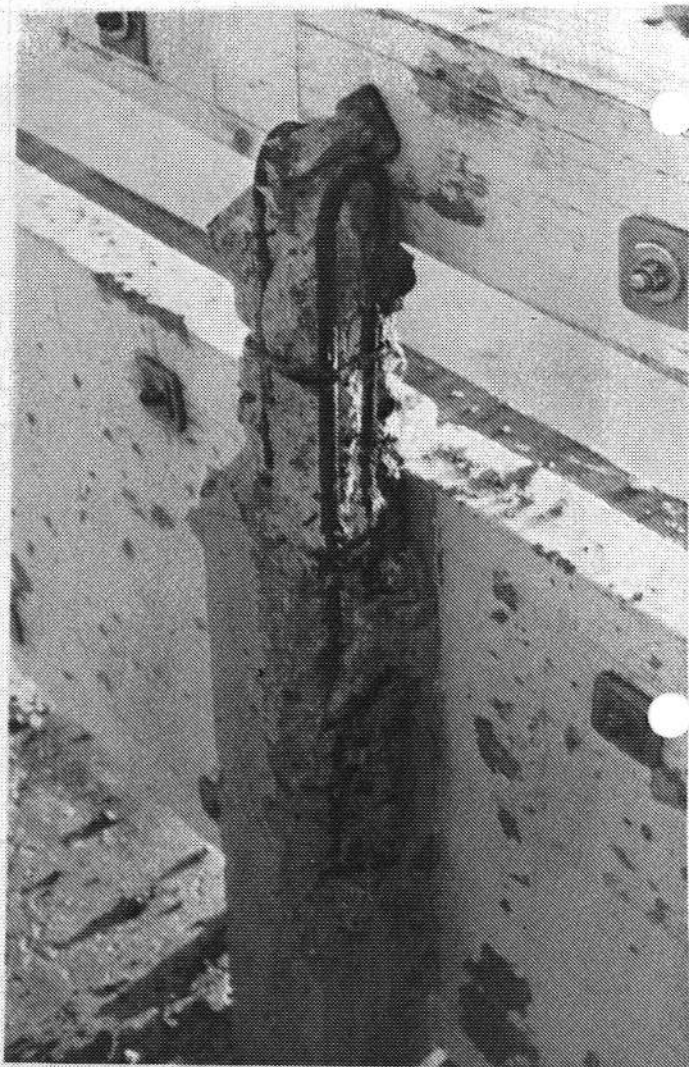
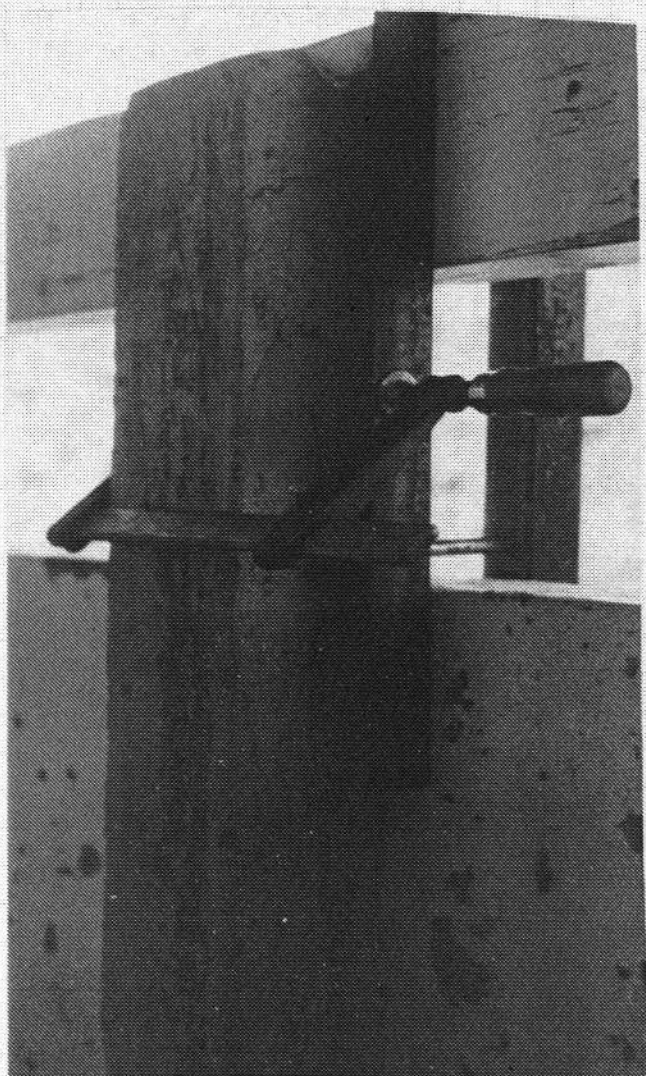
Blok K øverste adgang

Revnerne på siden er tegn på rusten hovedarmering.

Betonen blev hugget bort med hammer og mejsel. Den sad godt fast til trods for de veludviklede revner. Men dette siger intet om, hvornår trosten ville have sprengt betonen af.

Der er påspændt bjæller på plader og håndliste for at sikre konstruktionen.

! Hejset blev flyttet til et langt mindre medtaget scepter!

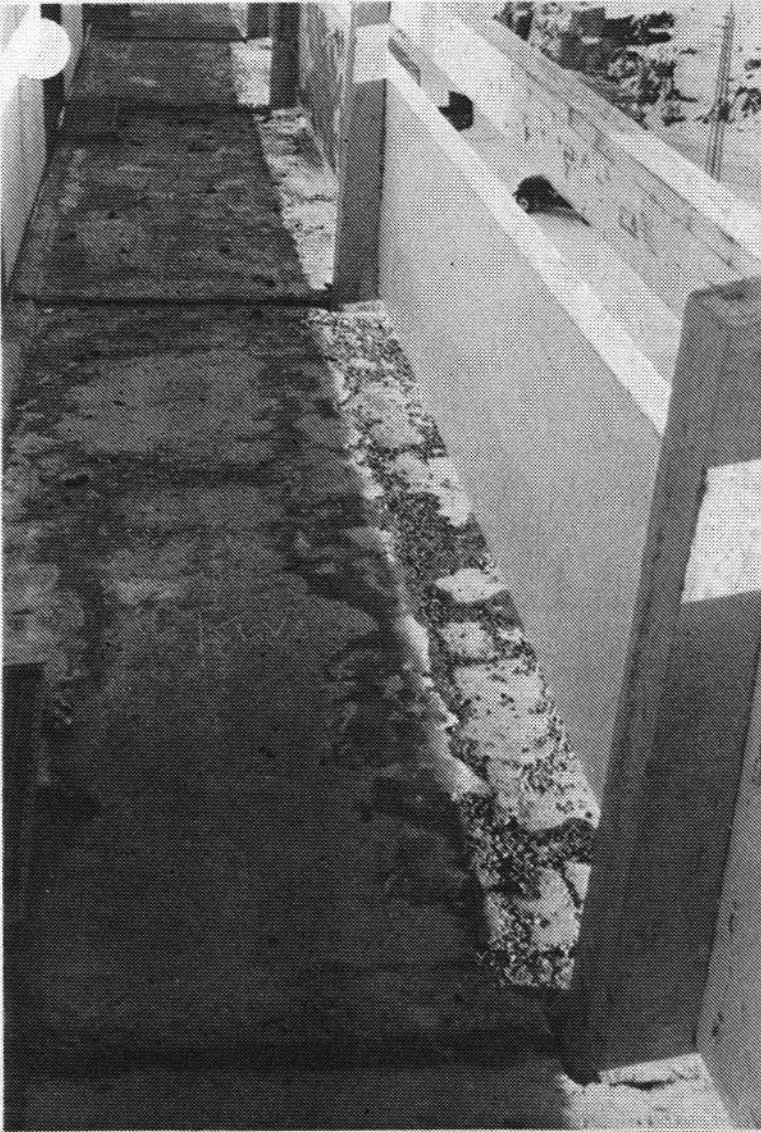
Blok K
øverste adgang

Frostsprængninger i
gangplader.

Forhold der øger antallet
af frost-tø-cykler.

Dette beskrives nærmere
i et kommende oplæg
om renovering.

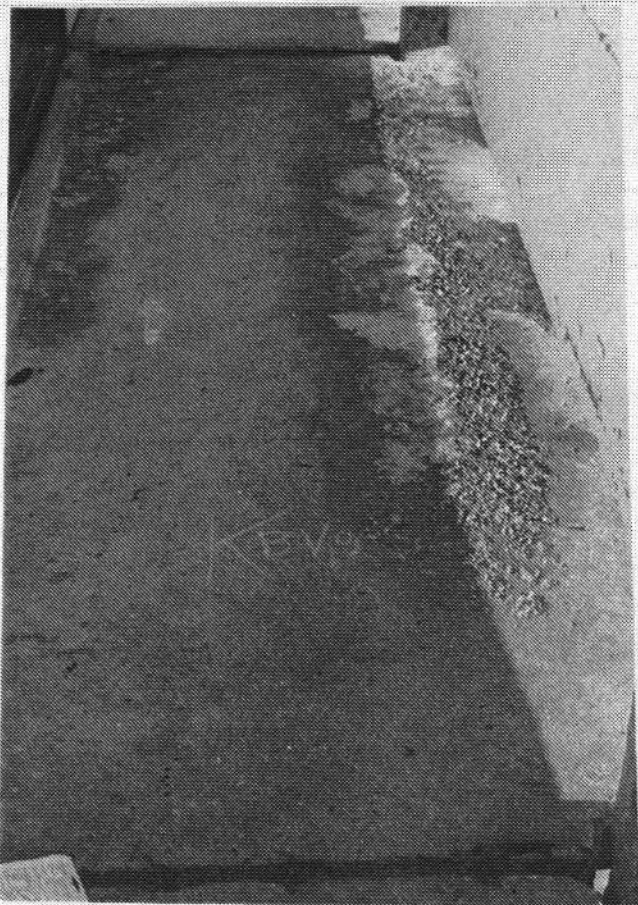
Som ovenfor

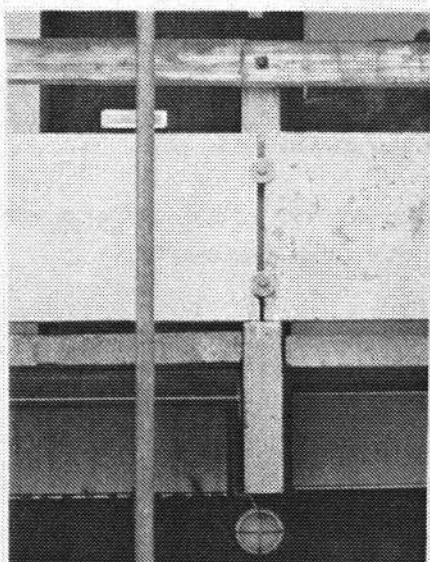
Blok K
Nederste atgangang

Revne ved nederste skive.

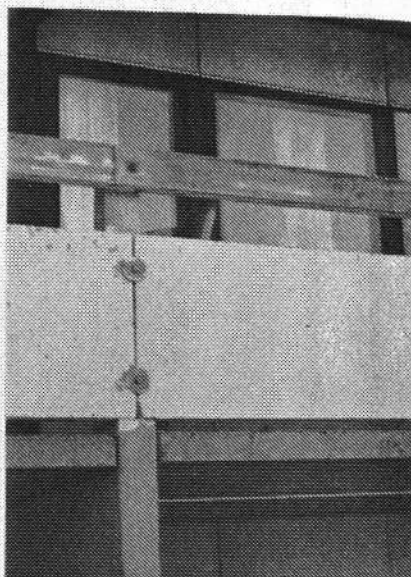
Blok K
Nederste atgangang

Hjørne afrevet

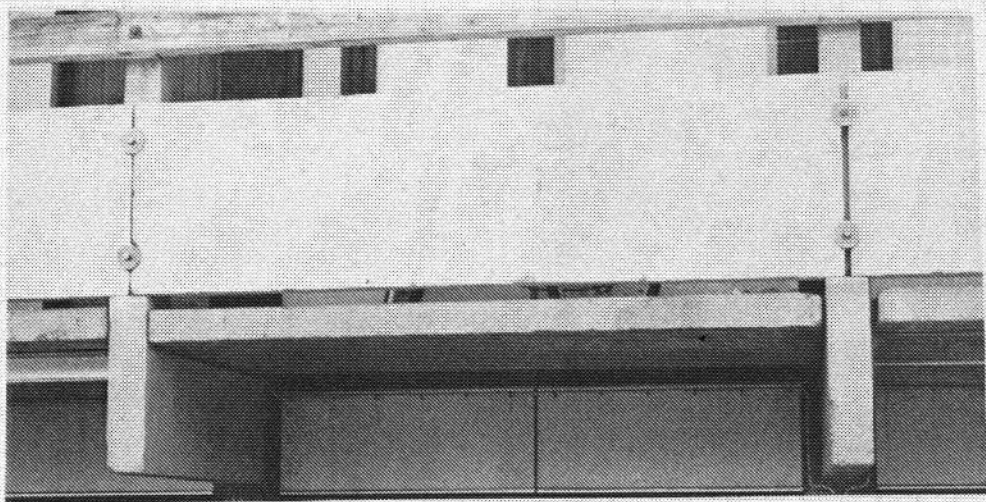
Bemærk forskellen i fugebredde

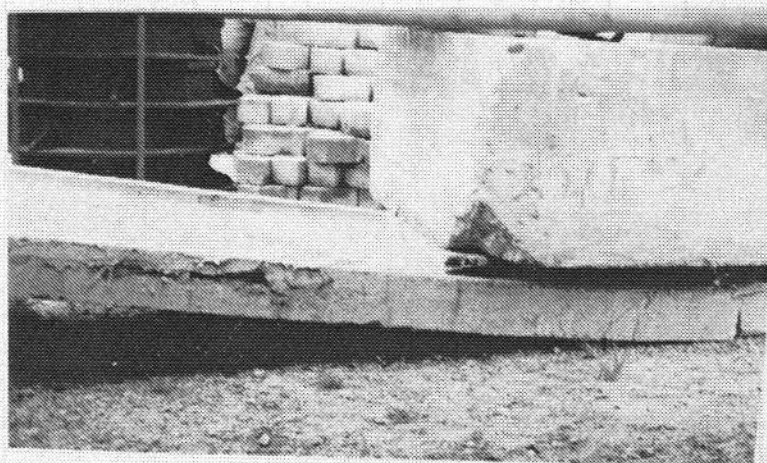
Blok K

Udstøbningsfejl,
Armeringen er
ikke indstøbt
overalt.
