# NTB referat

## nr. 6/1988

## Korrosion i havnekonstruktioner

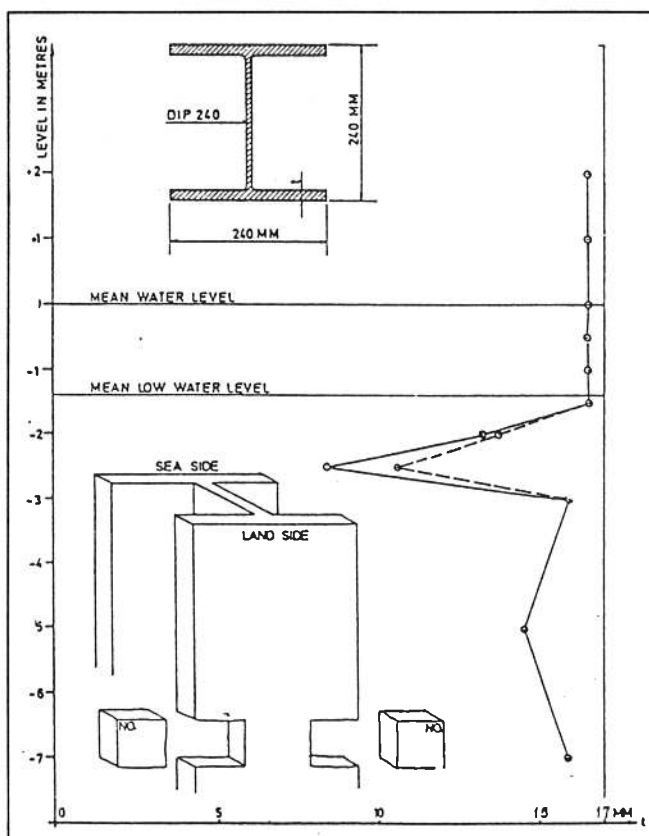
Korrosion af stål-pæl  
på Gl. Atlantkaj, Nuuk, 1972  
Fig. 3

Den ældste del af atlantkajen i Nuuk er en såkaldt estakadekonstruktion med søjler af profiljern og bærende dæk af beton.

Kajen er etableret i etaper, af hvilke den ældste blev bygget i 1952, og her blev korrosionsomfanget undersøgt i 1972.

Korrosionsprofilet er illustreret på fig. 3, hvoraf en maksimal nedbrydningshastighed på 0,38 mm/år kan udledes.

Som konsekvens af undersøgelsesresultatet blev kajen i 1974 forsynet med beskyttelse ved offeranoder af zink, som siden har vist sig effektiv.

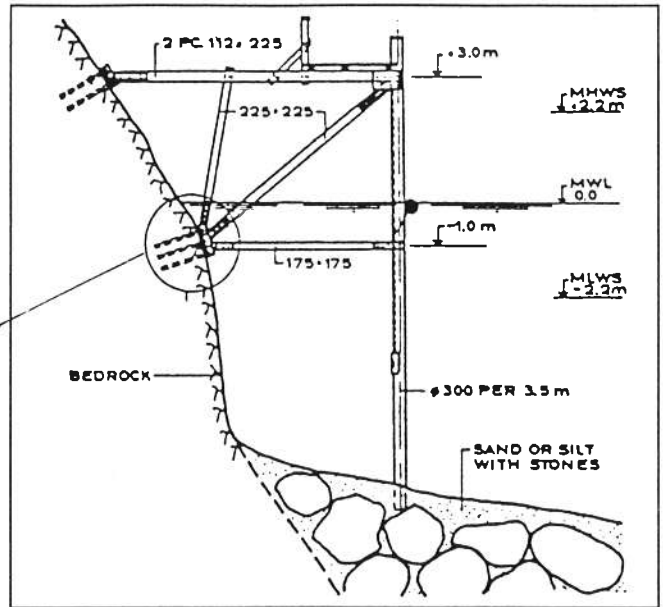
Tværsnit  
kutterkaj, Nuuk  
Fig. 4

Kajens ældste del blev bygget i 1967 og er en åben tømmerkonstruktion (fig. 4).

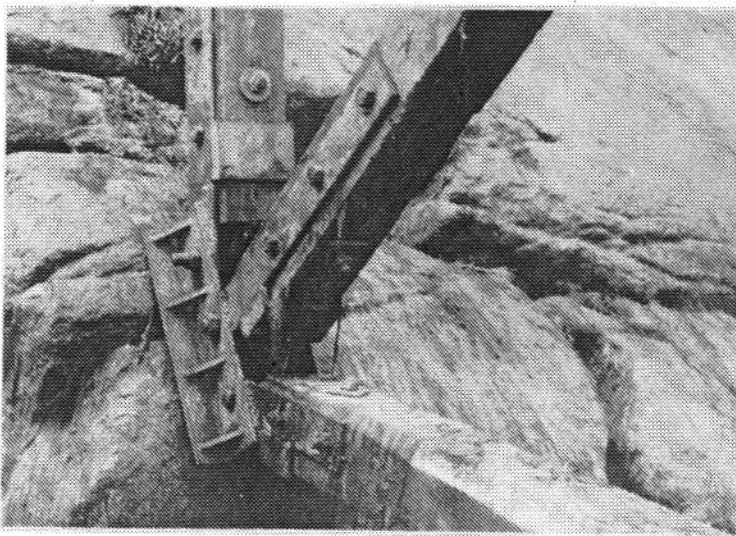
Beslag  
ved kutterkaj  
Fig. 5

I 1987 iagttog man, at de bolte, som ved et beslag fastholder gitterkonstruktionen til fjeldet, i vid udstrækning var rustet over, og at også de andre bolte ved beslaget var angrebet.

Forholdet kan ikke ses af billedet på fig. 5, men de typiske tendenser er søgt illustreret med tegningen på fig. 6 og efterfølgende fotos (fig. 7 og 8).

Sluttelig skal bemærkes, at ved den udbedring, som er igangsat, lader fuld udskiftning og supplering, så alt fremtræder galvaniseret, sig ikke gennemføre. Fortsat korrosion påregnes derfor imødegået ved anbringelse af offeranoder på beslagene.

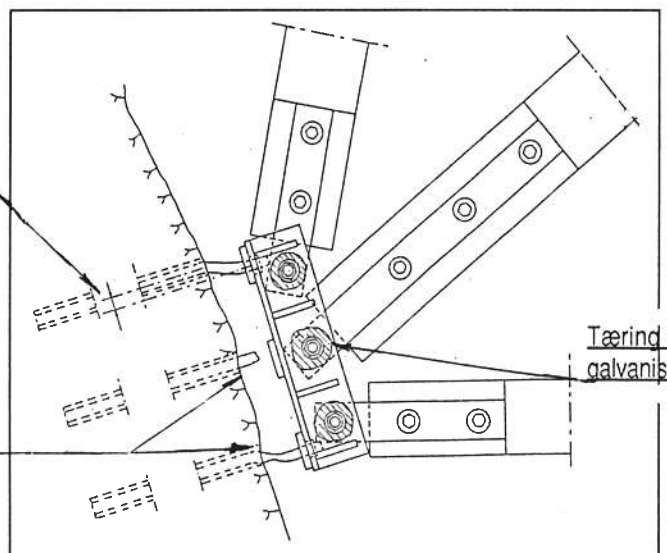
Fig. 6

De karakteristiske træk er:  
Fjeldboltene af tentorstål er rustet meget kraftigt - flere steder fuldstændigt - lige under beslaget eller i boltens møtrik.

Det var forudsat i projektet, at samtlige ståldele, herunder også udragende ender ved fjeldboltene, skulle varmtgalvaniseres, men dette er kun sket ved vinkeljernsbeslag og lasker.

Den hastige nedbrydning skyldes galvanisk effekt og er et eksempel på faren ved samtidig anvendelse af forskelligartede stålmaterialer, når alle dele ikke galvaniseres.

Korroderet tentorstål

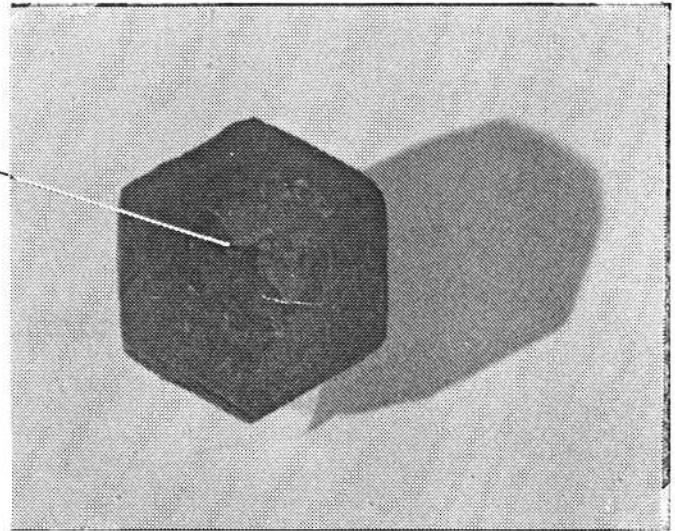
Møtrik ved fjeldbolt  
på fig. 4 - 6  
Fig. 7

Endvidere er møtrikker ved mange af boltene i beslaget kraftigt korroderet.

Udtrykkes korrosionshastigheden ved fjeldboltene som  $1/2 \times \text{diameteren}/\text{alderen}$  fås  $0,6 \text{ mm/år}$ , hvilket er minimum, da tilstanden uanset registreringen i 1987 meget vel kunne være nået flere år forinden. Dette er således betydeligt mere end konstateret ved de tidligere omtalte konstruktioner.

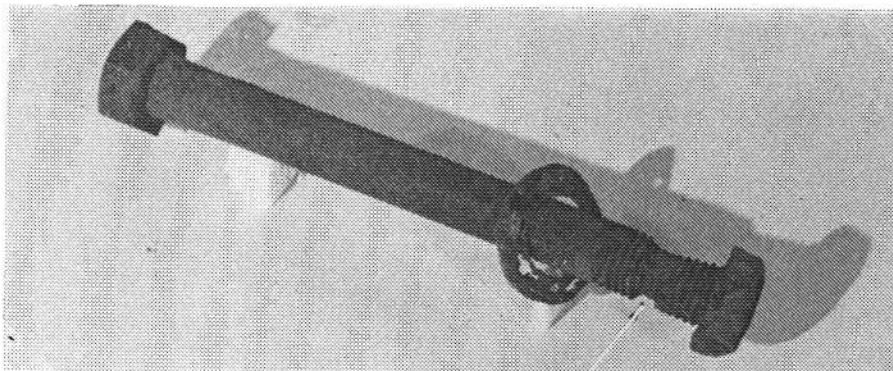
Bolt gennem  
beslag og tømmer  
Fig. 8

Også bolte gennem tømmerdele er angrebet. På fig. 8, viser det sig, hvor lasken fra en af stængerne eller flangen fra beslagets vinkeljern har haft kontakt og ved underlagsskiven for møtrikken.

Lokalkorrosion

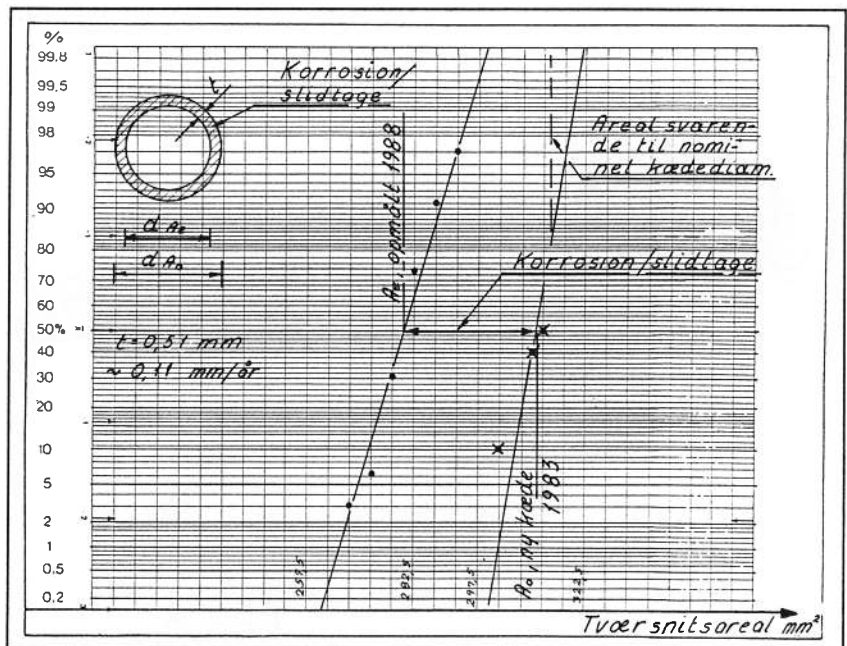
Fig. 12

Hverken den korrosion og nedslidning på ca. 10% (fig. 12), som er sket gennem ca. 5 års anvendelse, eller de 7-8 tons træk som situationen i januar ifølge beregningerne har givet anledning til, kan forklare hændelsen.

Fortøjningsbøje ved atlantkaj, Aasiaat

Stikprøve fra undersøgelse af 44 mm kæde 1987

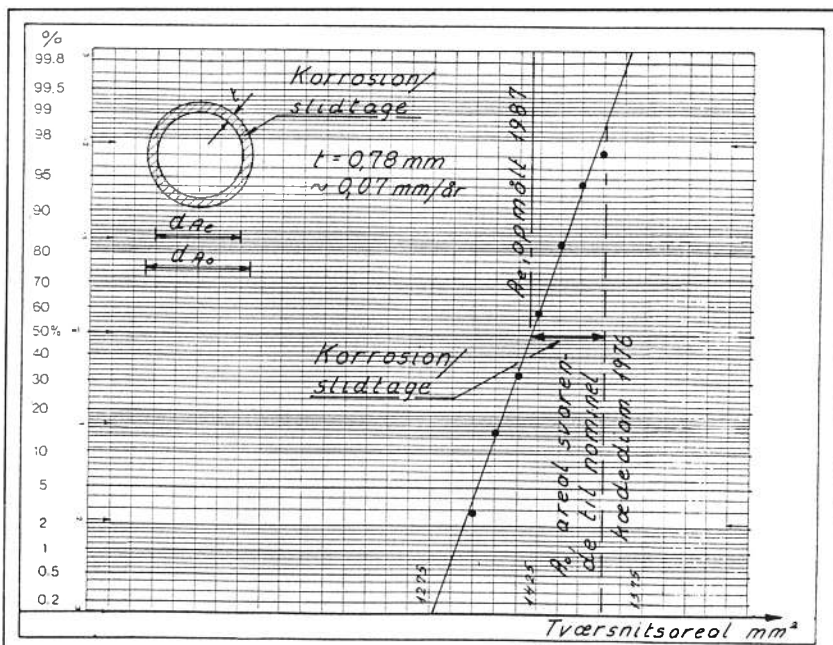
Fig. 13

Fortøjningsarrangement  
for atlantskib, Nanortalik

40 mm kædeled  
udlagt 1961, knækket 1978

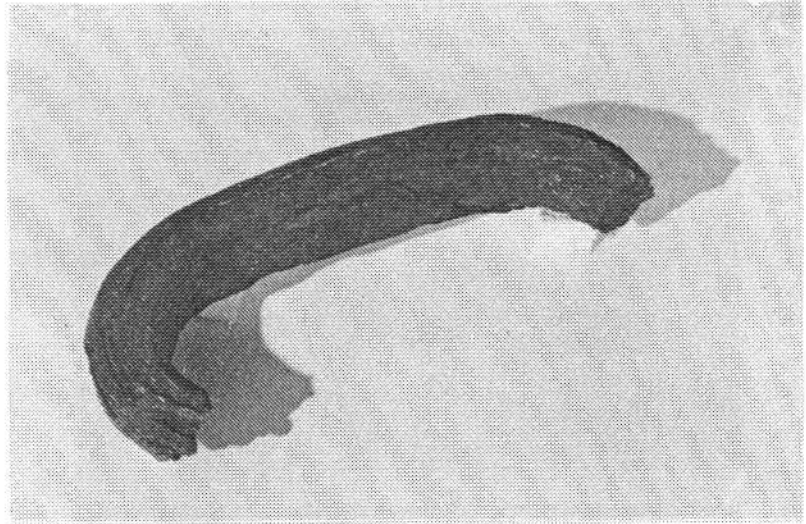
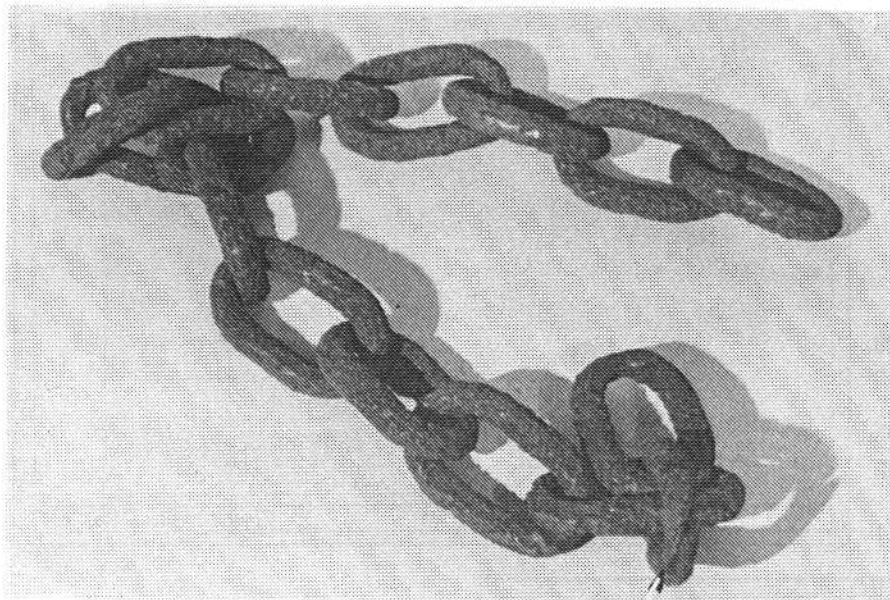
Fig. 14

Ved disse kæder er materialet hårdet stål af høj styrke af specielle legeringer, og brugen heraf har bragt forskellige problemer frem i lyset herunder også korrosionsfænomener, hvilket fig. 14 og 15 er eksempler på.

Lokalkorrosion  
i svejsning

Fortøjningsarrangement  
for institutionsbåde, Qaqortoq

16 mm kæde, knækket 1980

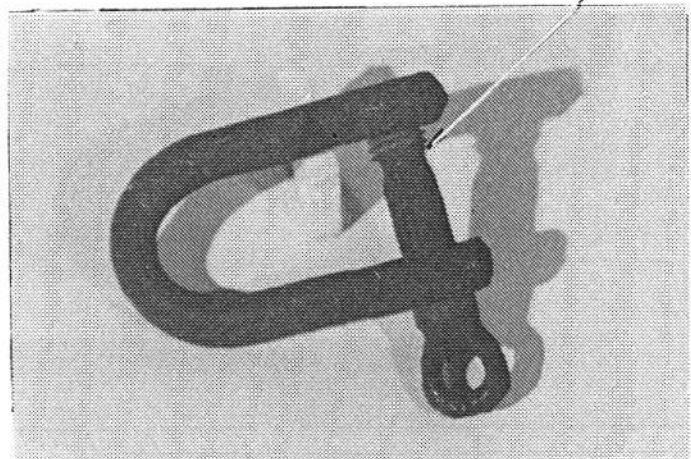
Fig. 15

Lokal-  
korrosion

Fortøjningsarrangement  
for institutionsbåde, Qaqortoq

14 mm sjækket inddraget 1980

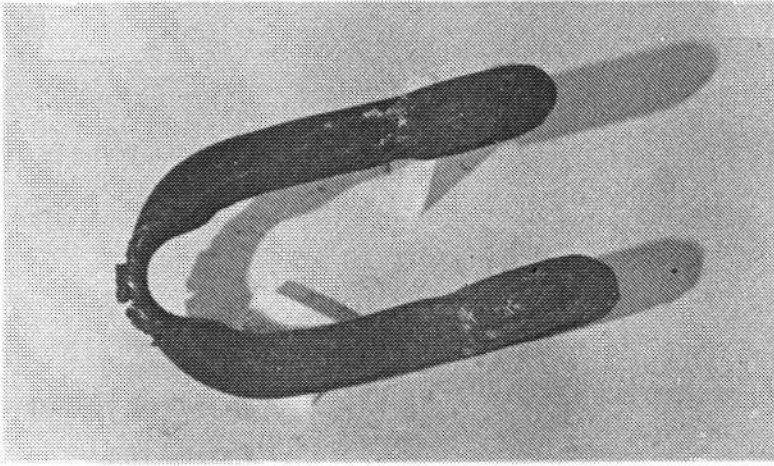
Som anført foranstående lader det sig vanskeligt gøre at skelne mellem korrosion og slitage ved elementernes nedbrydning. Men som følge af bøjernes bevægelse for bølgerne optræder en "hængseleffekt", der som regel viser sig ved stor nedslidningsintensitet ved kædeelementet umiddelbart op til bøjen. - Fig. 16 og 17.

Alderen af sjæklen på fig. 16 kendes ikke, men den har sandsynligvis været i anvendelse i væsentligt mere end 2 år. Ikke desto mindre forekommer ingen antydning af rust, hvilket skyldes indflydelsen fra zinkanoderne på bøjen.

Fortøjningsarrangement for  
institutionsbåde, Qaqortoq

16 mm sjækket inddraget 1980

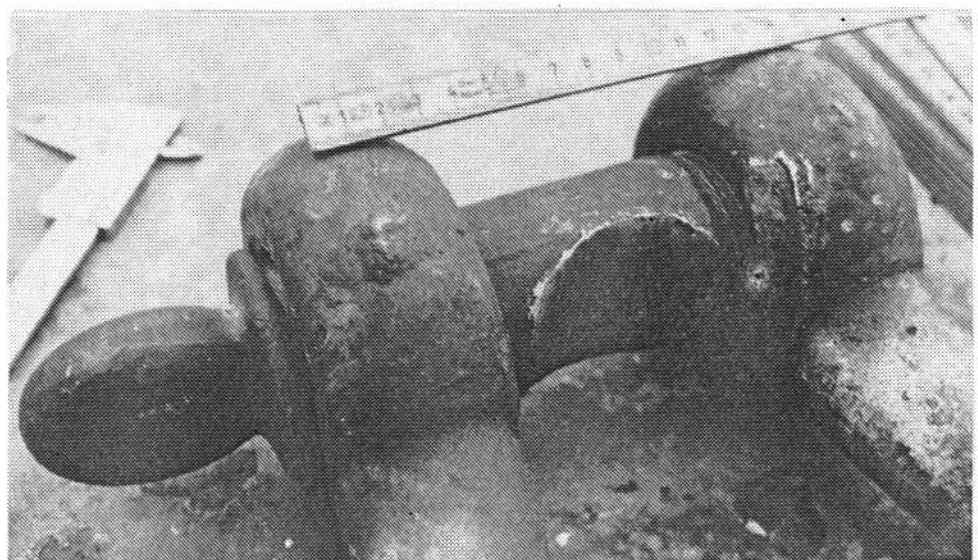
Fig. 17

Trawlerbøje, Nuuk

44 mm sjækket  
udlagt 1985,  
inddraget 1987

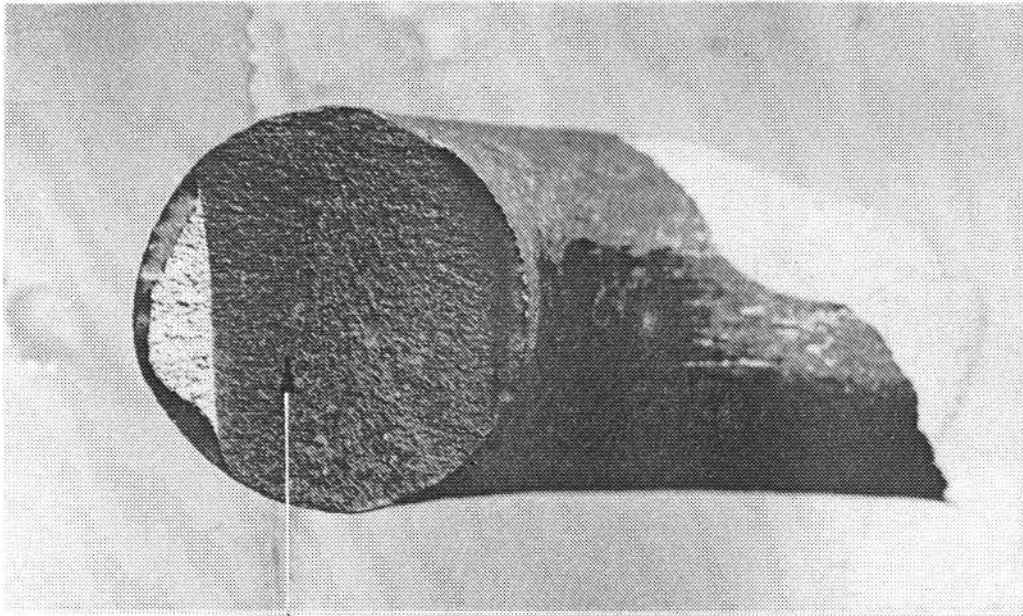
Fig. 18

Ved prøvetrækning af de knækkede kæder i forbindelse med Svejsecentralens undersøgelse har brudstyrken vist sig at variere mellem 9,8 og ca. 53 tons. Samtidig viste der sig at være revner i kæderne, som ved leddet med den fundne mindstestyrke omfattede 85% af brudtværnittet (fig. 18 og 19).

Materialets trækstyrke er over 1100 MPa, og prøver fra bunden, hvor kæderne ligger, har vist indhold af sulfid. Det har således været vurderet, om årsagen til revnedannelsen skulle være brintskørhed og skyldes miljøets indflydelse, idet såvel anvendelse af stål med styrke over 500 MPa som bundens sulfidindhold kunne tyde på denne mulighed.

Korrosionscentralen og Svejsecentralen har dog fundet det mest sandsynligt, at der er tale om hærde-  
revner fra fremstillingsprocessen.

Fortøjnings-  
arrangement  
for kuttere, Narsaq

Prøvetrukket  
kædeled.  
Brudstyrke 9,8 ts

Gl. revne omfattende ca. 85% af tværsnittet

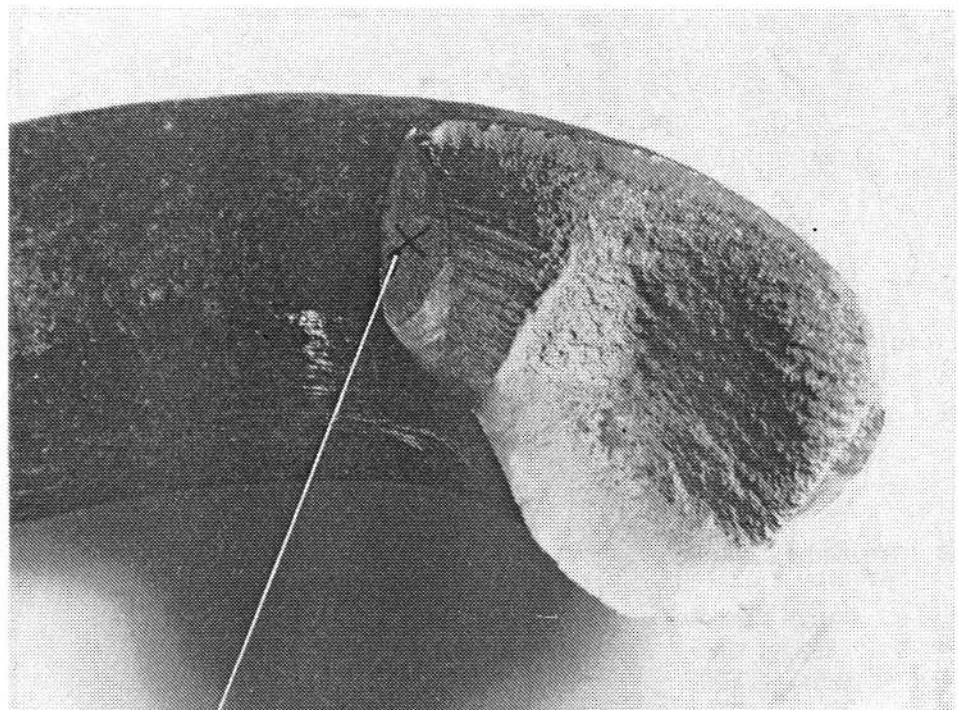
Fig. 19

Anden side  
af leddet  
på fig. 18

Gl. revne
