GTO's bygge- og anlægsafdeling

BGA-referat nr. 3/1988.

Altangangshuse. Tilstanden af de udvendige betonkonstruktioner.

Altangangshusene
Blok H, I, J & K
J.H.Lytzensvej
Qaqortoq

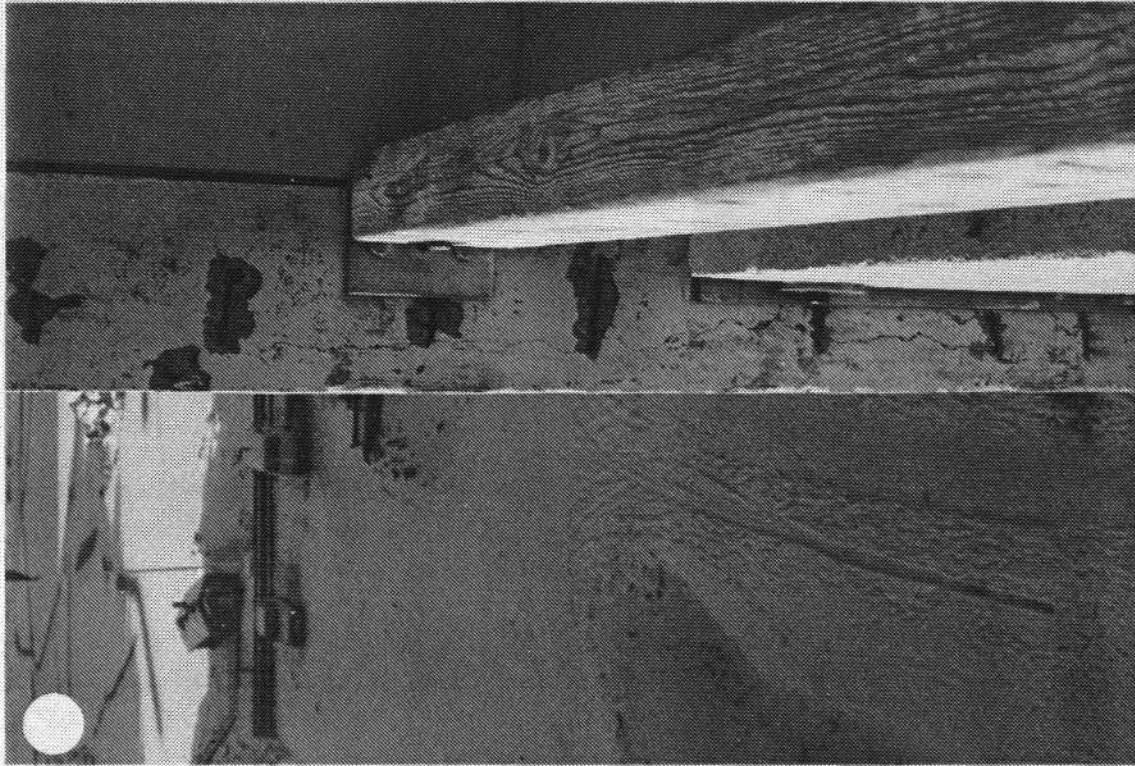
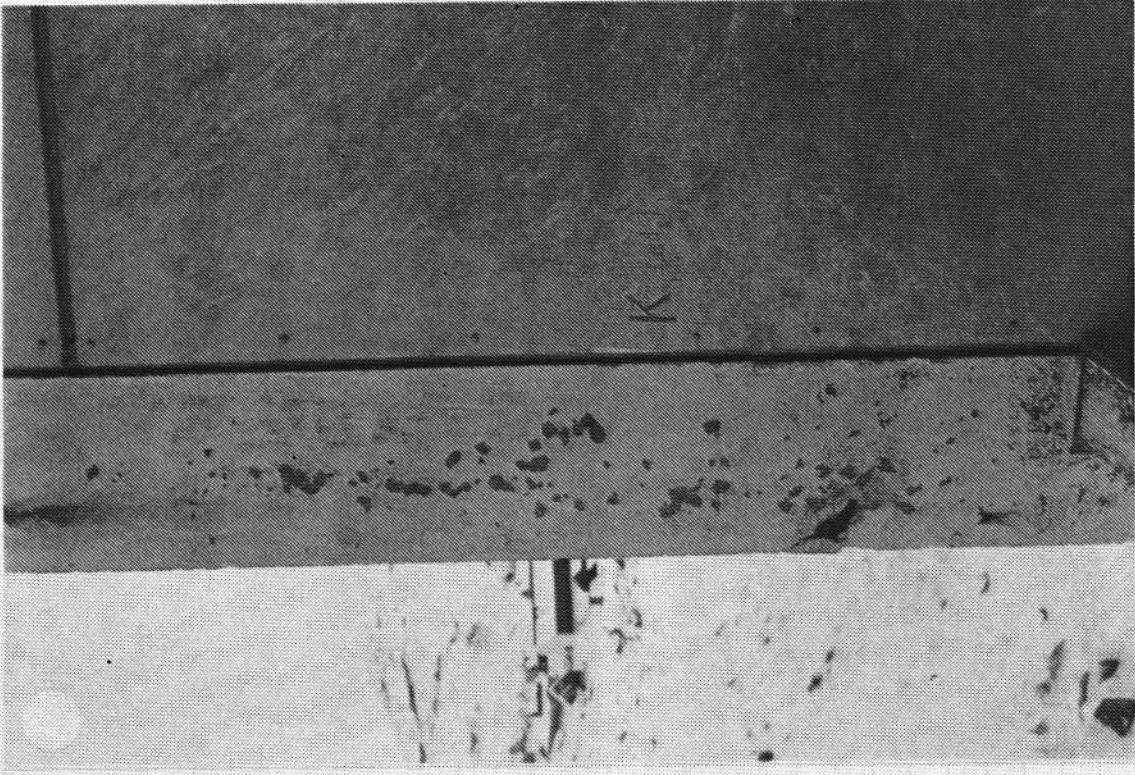
Rustårsprængningen ved
armeringstøjler.

De lodrette rekker er
legn på, at også
hovedarmeringen er
rusten. Små. med
foto af septer.

Endnu sidder betonen
fast. Men der går næppe
mange vindre, før
der årsprænges større
dele.
