# NTB referat

## nr. 6/1988

## Korrosion i havnekonstruktioner

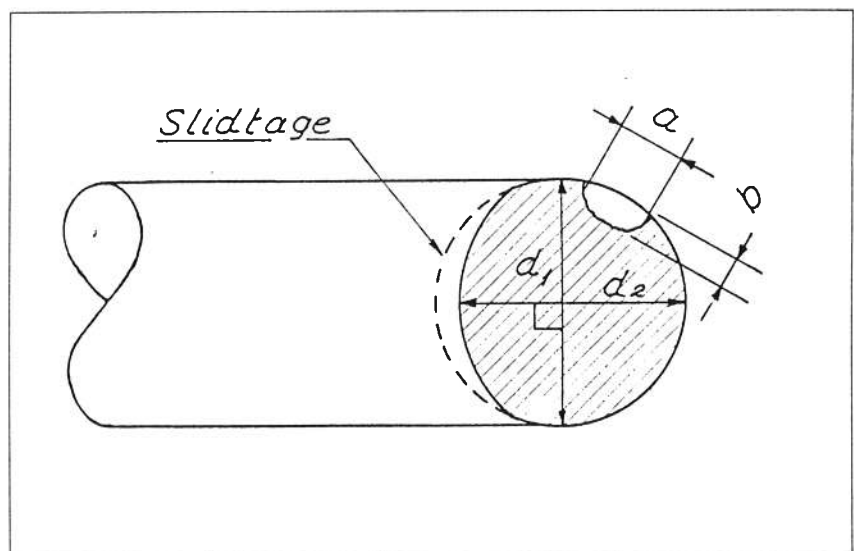
Opmåling  
tværsnitsareal  
ved kæder  
Fig. 9

Måling og bestemmelse af det aktuelle effektive tværsnitsareal ved kædeled fremgår af fig. 9.

$$A_o = [1/2 (d_1 + d_2)]^2 \times \frac{\pi}{4} - (a \times b)$$

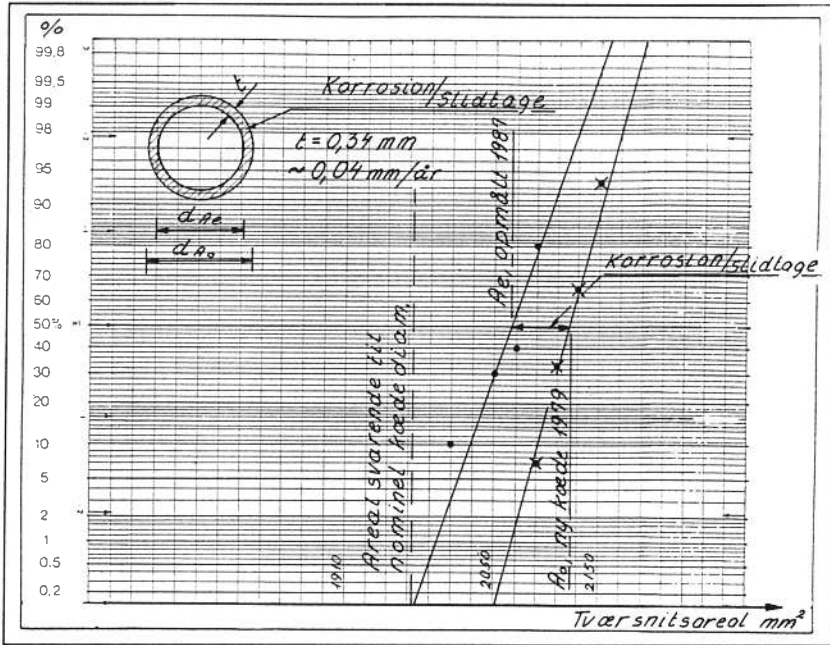
Fortøjningsarrangement for atlantskib, Nanortalik

Stikprøve fra undersøgelse af 50 mm kæde 1987
